**TERRAS CAÍDAS E SUAS IMPLICAÇÕES PARA A COMUNIDADE SÃO
JOSÉ DO PARANÁ DO ESPIRÍTO SANTO DE CIMA EM PARINTINS - AM**

Monografia apresentada a Universidade do Estado do Amazonas, Centro de Estudos Superiores de Parintins, como requisito de nota parcial à obtenção de título de Licenciado em Geografia. Orientado pelo professor Dr. João D'Anuzio Menezes de Azevedo Filho (UEA).

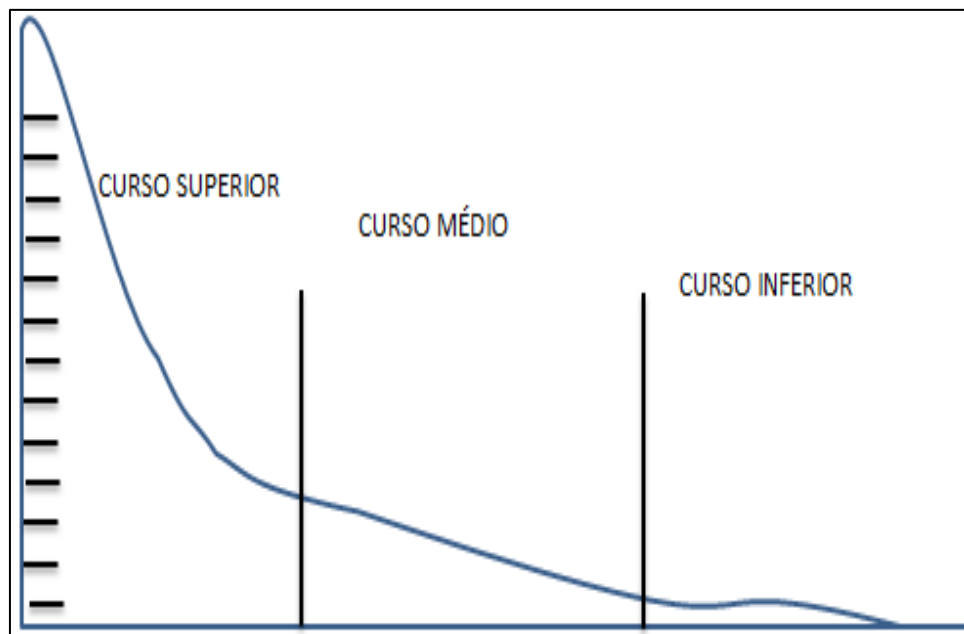
Figura 1: Perfil longitudinal mostrando a influência da declividade na velocidade de um rio.

A figura 1, apresenta o perfil longitudinal de um rio hipotético, mostra que de acordo com cada curso de um rio, a declividade tende a diminuir. No curso superior onde se localiza as nascentes dos rios, a declividade é mais abrupta. Devido a isso, a velocidade da água é bem maior do que no curso médio e inferior, onde a declividade se torna menos abrupta.

Esse aspecto relaciona-se a velocidade, volume de água e turbulência dentro do canal. Um fato a destacar é que velocidade e volume de água escoada em um rio dependem de determinados fatores. No caso da velocidade, a declividade é o fator a determiná-la, como apresenta a figura 1.

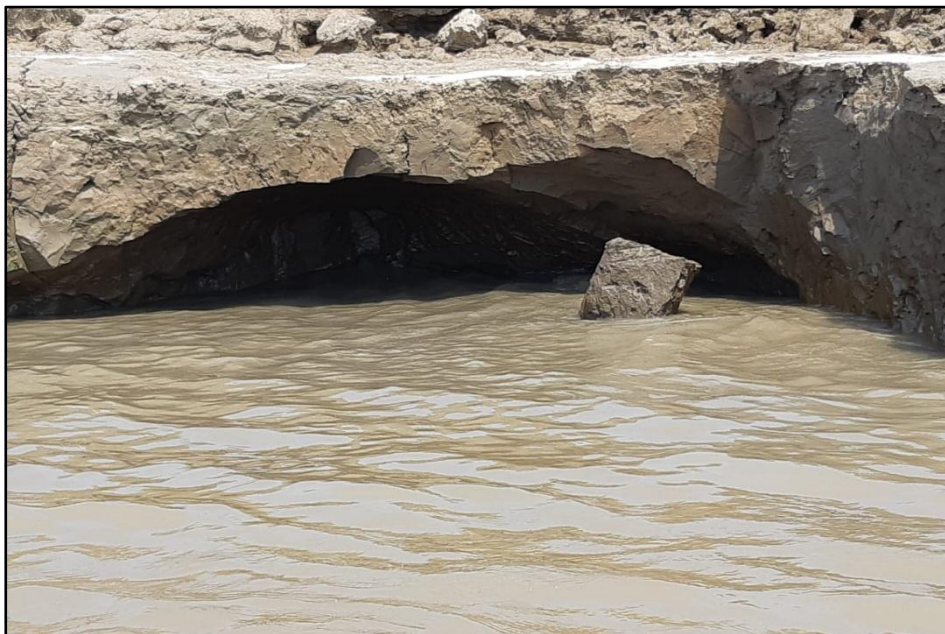
Figura 2 - Barranco solapado pelos banzeiros dos ventos e embarcações na área de estudo.

No caso dos ventos, atua no sentido de produzir banzeiros, tornando o rio, principalmente próximo às margens, turbulento. Essa turbulência produz ondas com tamanho e força hidráulica capaz de solapar o solo na margem, contribuindo para as terras caídas, como mostra a figura a seguir.

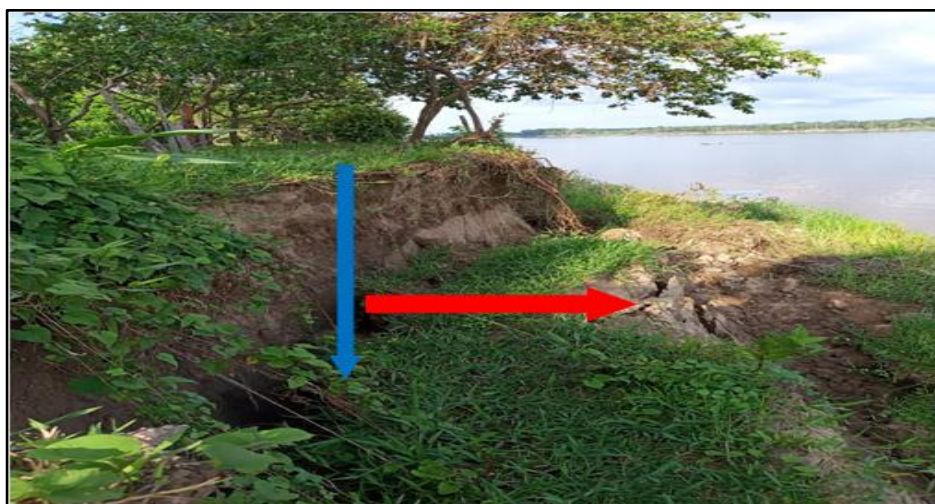
Figura 3: Processo de escorregamento na área de estudo

Como se observa na figura o escorregamento de terras ocorre em dois momentos seguidos: o movimento para baixo (indicado com a seta azul) e o movimento para fora (indicado com a seta vermelha).

Com relação ao **escorregamento** Carvalho (2006) menciona que se trata de um movimento de massa no qual o material se movimenta para baixo e para fora. Trata-se de um movimento lento. A imagem a seguir, exemplifica o conceito de escorregamento.

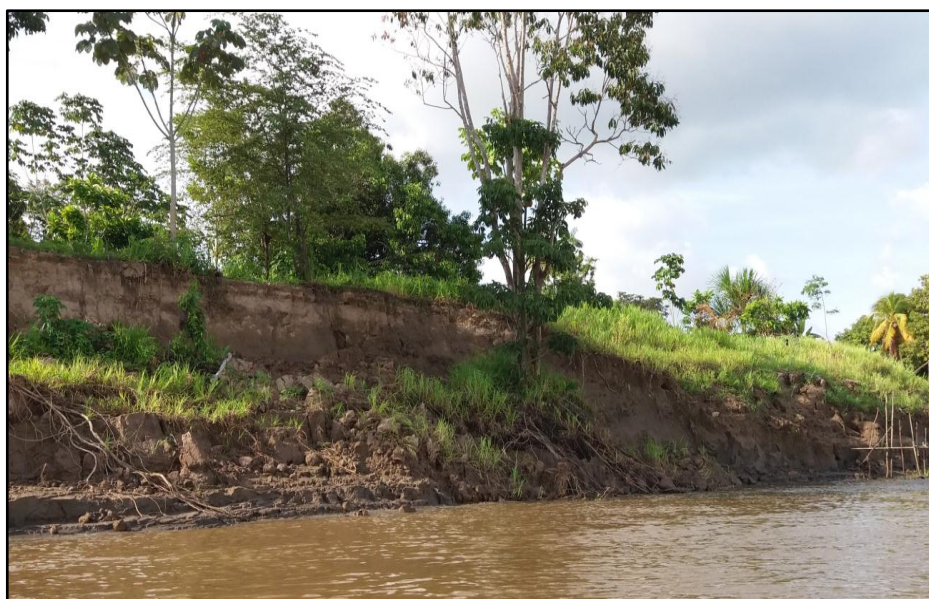
Figura 4: Processo de desmoronamento em destaque na área de estudo.

Esse tipo de terra caída é influenciado pela saturação do solo devido à infiltração da água, tanto por via pluvial como fluvial. No caso da fluvial, isso só ocorre durante as cheias. Durante a vazante, semelhante ao processo de escorregamento, o nível do rio fica distante do nível da terra, aumentando com isso o papel da gravidade, pois o solo está pesado com a água nele infiltrada.

Com relação ao processo de terras caídas do tipo **desmoronamento**, Carvalho (2006) considera um tipo de avalanche de terras na margem de um rio. Trata-se de um movimento onde o solo fica totalmente revirado, como se observa na imagem abaixo.

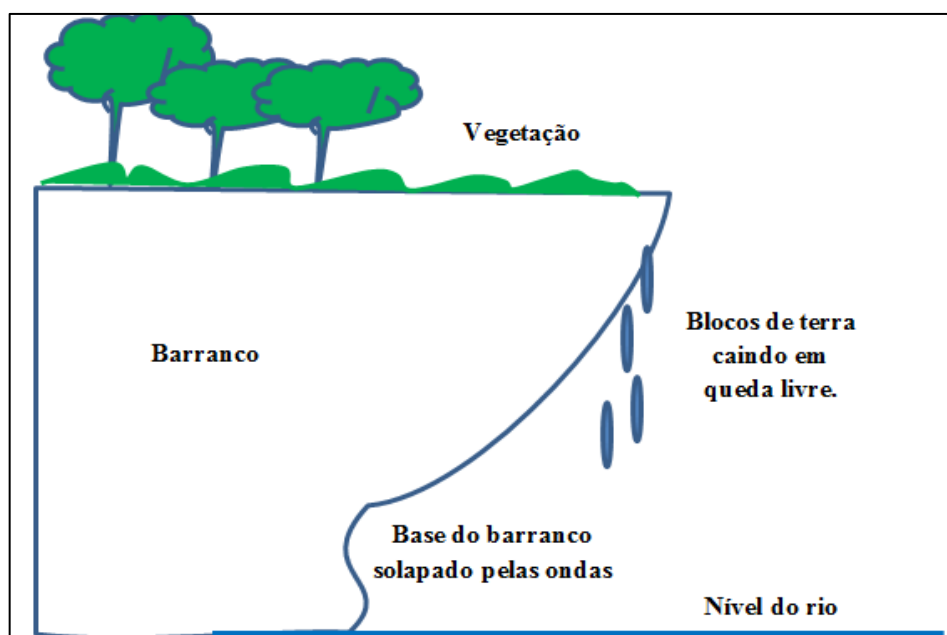
Figura 5: Processo de desabamento.

Como mostra a figura, os blocos de terras que se desprendem do barranco caem em queda livre, ou seja, não há a presença de superfície para que esses blocos deslizem. Esse tipo de movimento de terra em queda livre ocorre devido aos banzeiros retirarem a base do barranco material, processo chamado de solapamento. A retirada de material da base torna a parte superior do barranco sem sustentação acarretando na queda livre de terra, ou seja, o desabamento.

No caso das terras caídas do tipo **desabamento**, Carvalho (2006) corrobora dizendo que se trata de um movimento de terra em queda livre, sem que haja uma superfície para que o material deslize como se observa na figura abaixo.

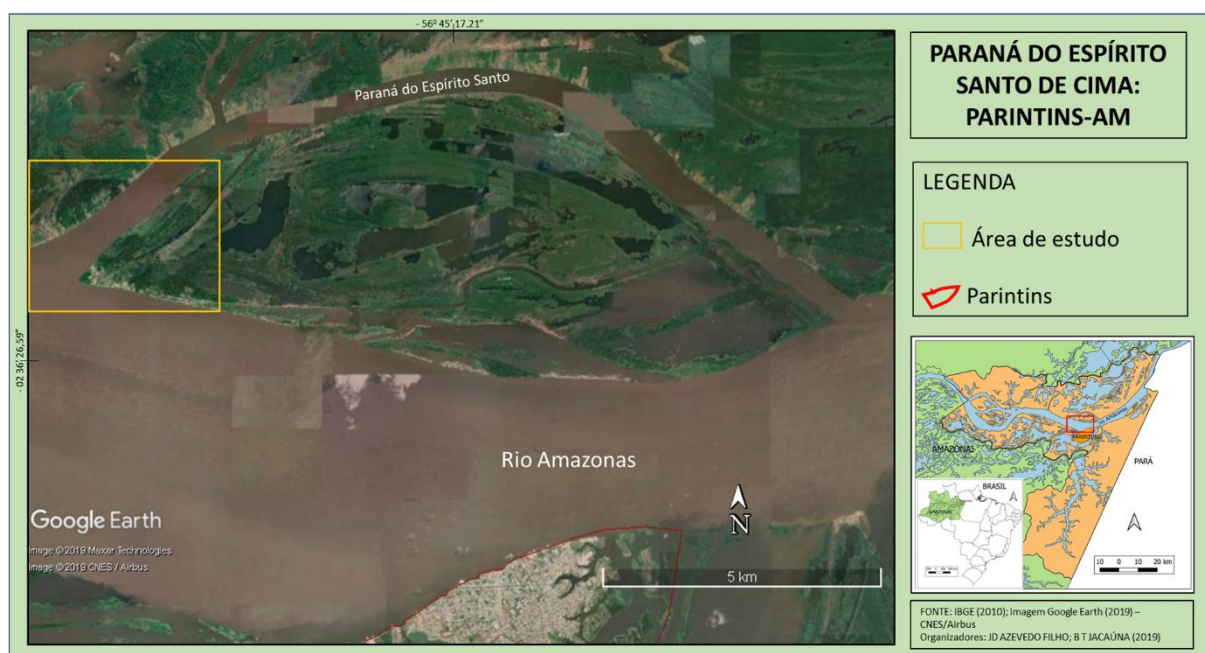
Figura 6: Localização da área de estudo

A presente pesquisa foi realizada na comunidade do São Jose do Paraná do Espírito Santo de Cima⁴ localizada na margem esquerda do paraná do Espírito Santo, por sua vez, localizado na margem esquerda do rio Amazonas, conforme observado na Figura 6.

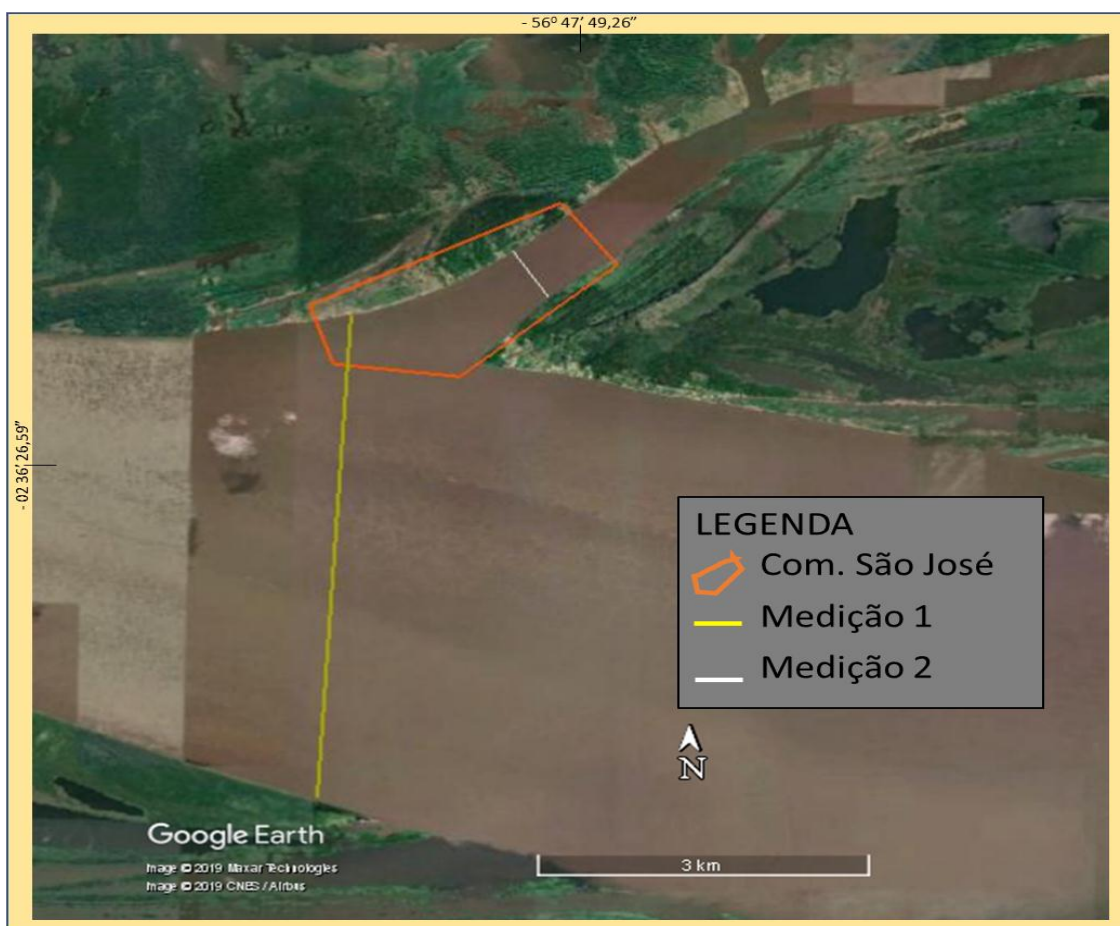
Figura 8: Localização dos perfis transversais realizados no rio Amazonas e no paraná do Espírito Santo.

Como procedimento técnico visando compreender a relação entre a geometria do canal e o fenômeno das terras caídas, foi realizado o procedimento conhecido como medição batimétrica feito com um ecobatímetro digital. Foram feitos 2 perfis batimétricos, sendo o primeiro do rio Amazonas e o segundo do paraná, conforme figura 8.

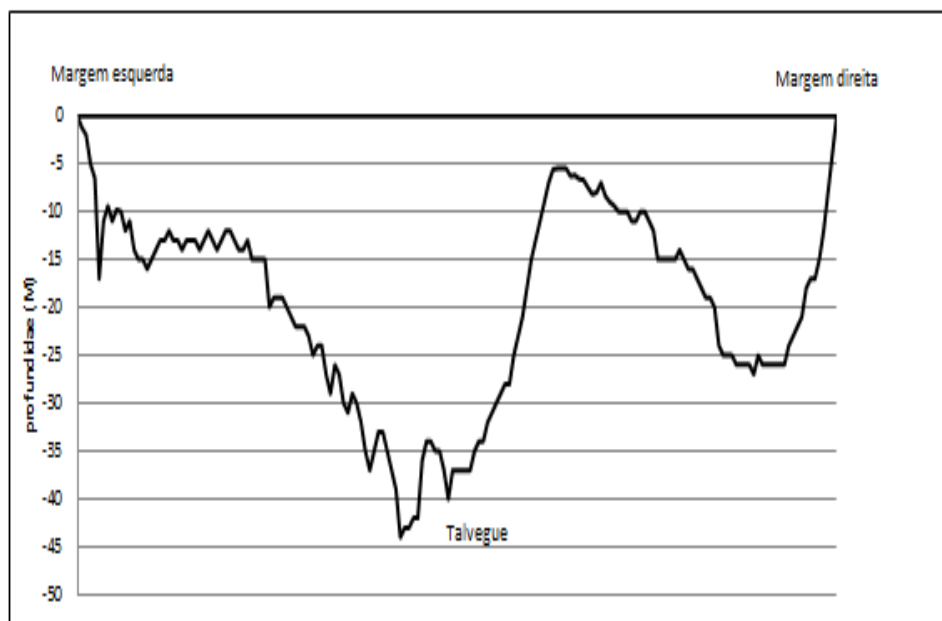
Gráfico 01: Batimetria do Rio Amazonas em Parintins - 03/11/2019.

O gráfico mostra que as maiores profundidades estão no centro do rio e na margem direita. Ou seja, a maior descarga fluvial e a maior velocidade das correntezas não ocorrem na margem esquerda onde parte da área de estudo se localiza.

Trata-se Segundo Azevedo Filho, Carvalho e Glória (2018) do fator hidrodinâmica, pois a posição do talvegue influenciará no volume de água em descarga e na velocidade da correnteza. O gráfico 01 mostra o perfil batimétrico nº 01, realizado no rio Amazonas.

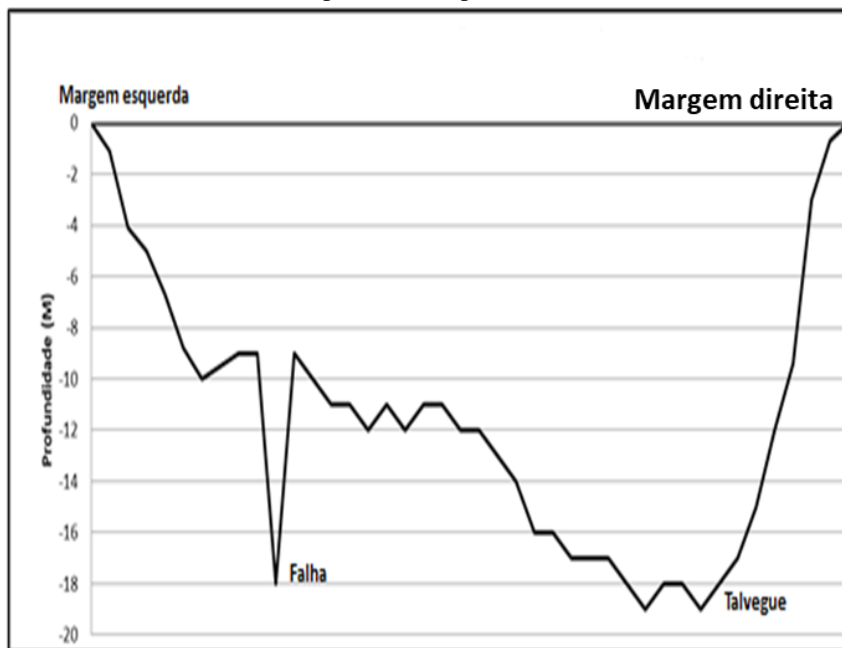
Gráfico 02: Batimetria do paraná do Espírito Santo – 03/11/2019

O gráfico mostra que o talvegue do paraná está encaixado em sua margem direita. Isso implica em uma maior descarga fluvial e velocidade nessa parte do canal, contribuindo para maior pressão da água sobre essa margem e, conseqüentemente, maior poder de erosão.

O gráfico 02 mostra o perfil batimétrico nº 02, realizado no paraná do Espírito Santo.

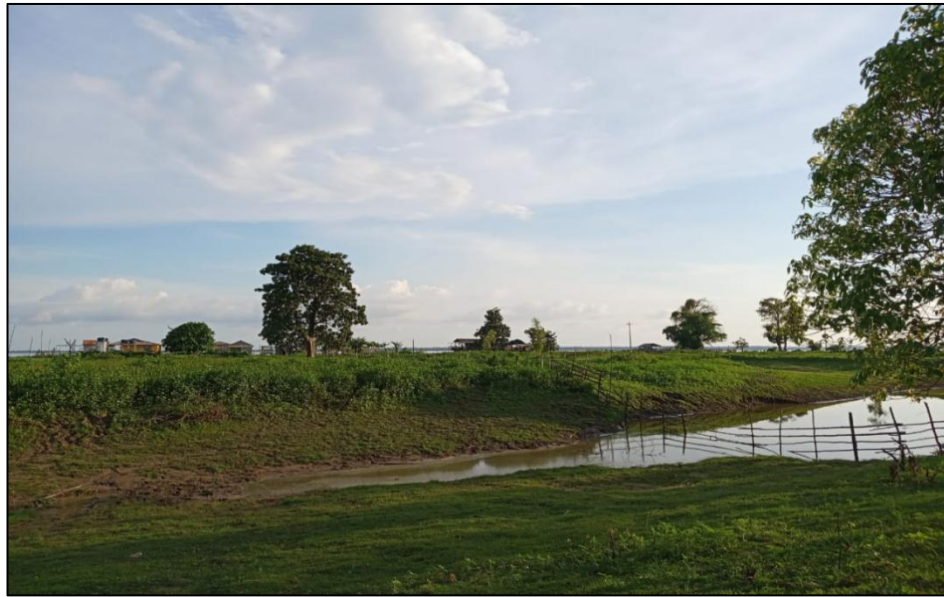
Figura 9: Água do furo que se forma na enchente do rio Amazonas represada por detrás da comunidade. Ao fundo as residências.

Como mencionado antes, a área de estudo localiza-se em área de várzea, onde durante alguns meses do ano fica parcialmente encoberta pelas águas do rio Amazonas. Na vazante do rio Amazonas o furo que se forma durante a cheia fica represado por detrás da comunidade, como se observa na figura 9.

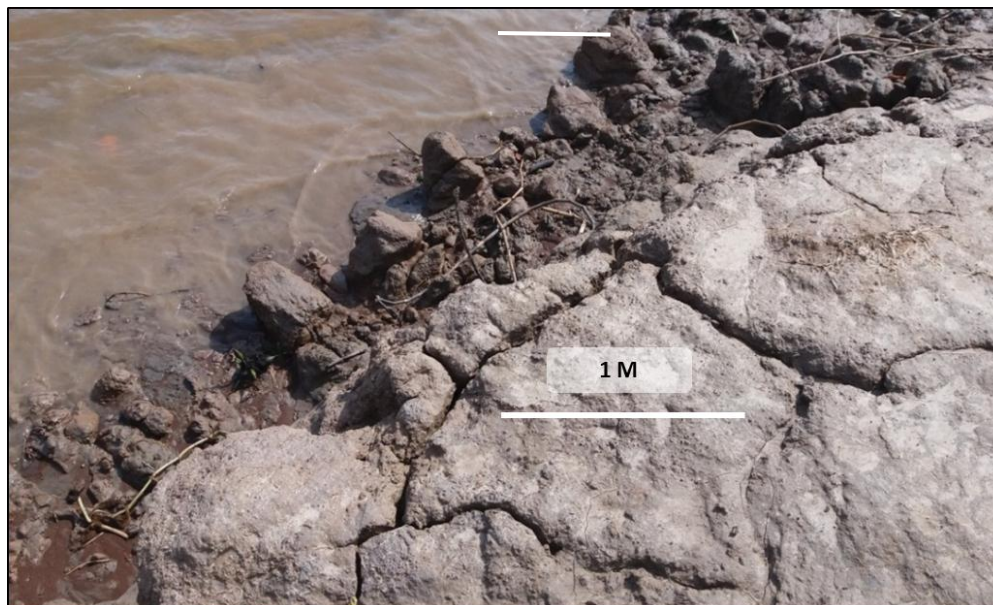
Figura 11: Solo apresentando rachaduras na área de estudo

Com a ação das chuvas, as rachaduras tornam-se maiores provocando o desprendimento de material. A figura acima mostra respectivamente a formação de rachaduras no solo próximo à margem e o movimento de blocos de terras resultado da interação entre temperatura e chuvas.

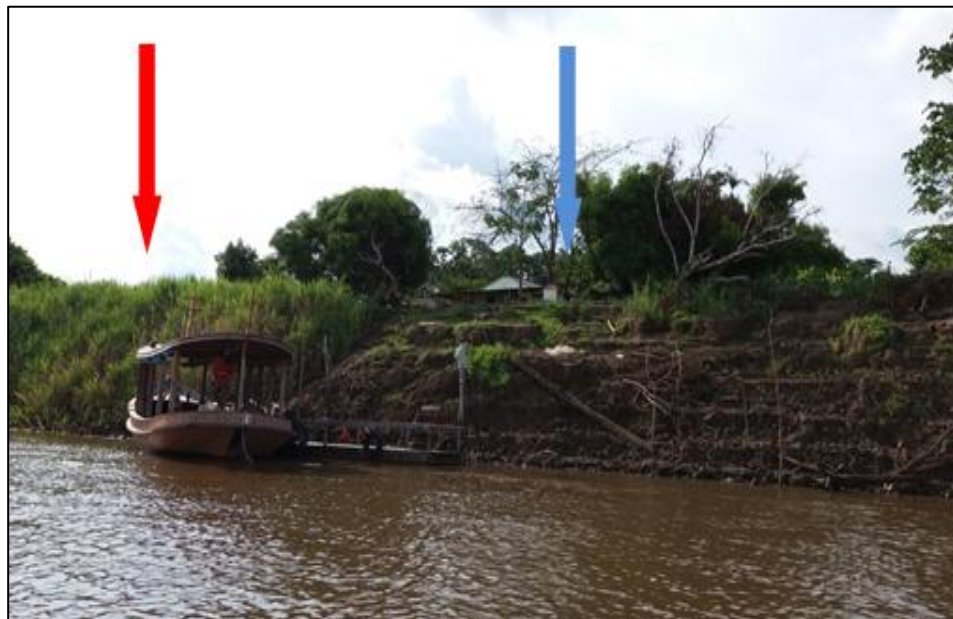
Figura 12: Margem do paraná desmatada.

A figura 12 permite observar importante relacionado ao comportamento da água no solo com vegetação (seta vermelha) e o sem vegetação (seta azul).

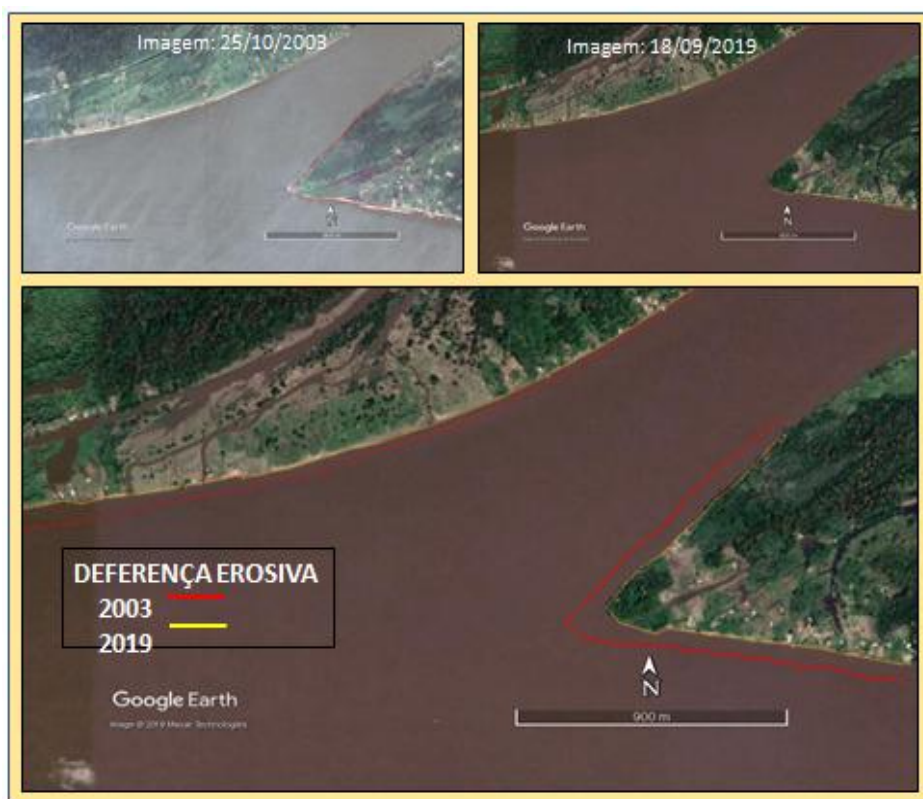
Figura 13: Proporção de terras erodidas no período de 2003 a 2019.

Mudanças na situação fundiária dos moradores é um impacto considerável ocasionado pelas terras caídas. Segundo os entrevistados, houve muita perda na metragem dos terrenos devido ao fenômeno. Para evidenciar essa questão, a figura a seguir mostra a proporção de terras erodidas pelo rio.

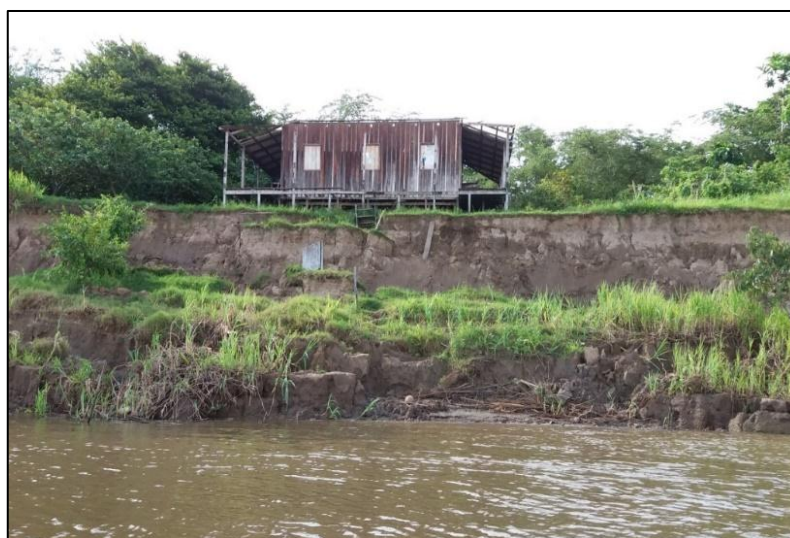
Figura 14: Residência afetada pelas terras caídas na área de estudo.

Outro impacto relaciona-se a mudança de residência para áreas mais distantes da margem, como se observa na figura 14.

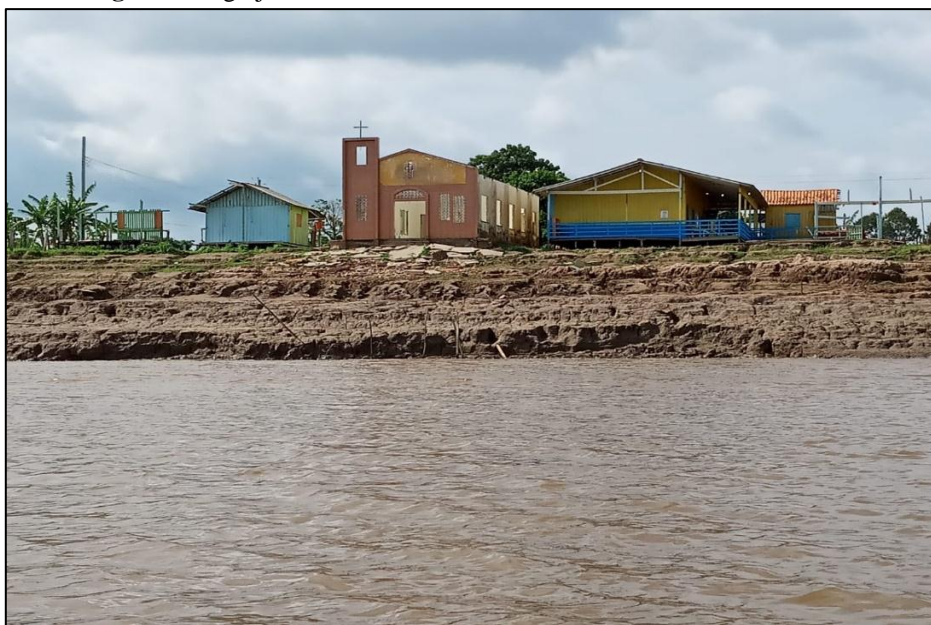
Figura 15: Igreja e escola sofrendo com as terras caídas na comunidade.

Além das residências dos moradores, a escola e a igreja estão sofrendo com as terras caídas.

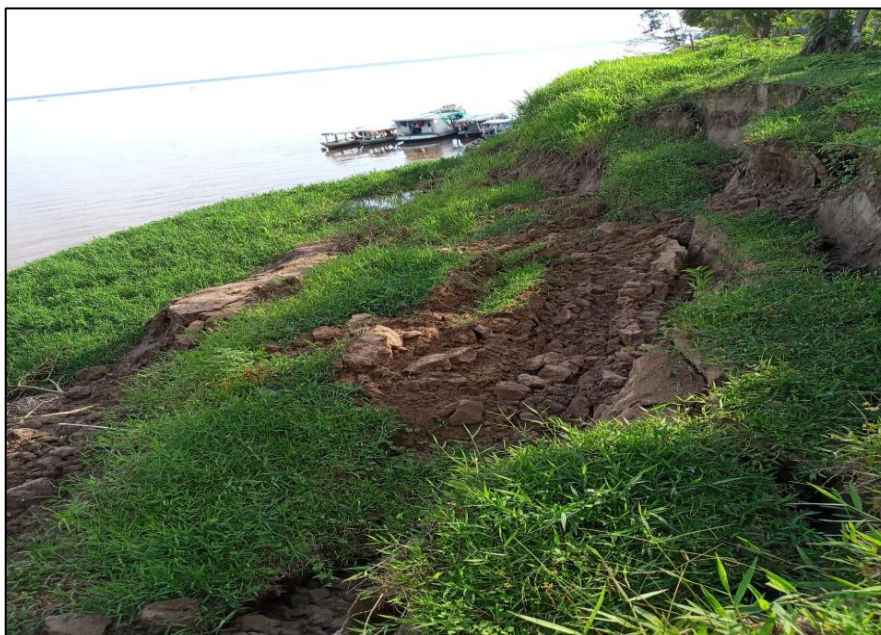
Figura 16: Terras caídas por pouco não causaram danificações nos barcos pesqueiros na comunidade.

Outro problema relaciona-se a perda ou a danificação de embarcações que ficam ancoradas, principalmente, onde o barranco é mais íngreme. Na época das práticas de campo era forte a atividade pesqueira realizada pelos moradores. Além de danificar embarcações, também é um risco de acidente para os próprios pescadores (figura 16).
