IMPACTOS AMBIENTAIS E QUALIDADE DOS RECURSOS
HÍDRICOS: UMA ANÁLISE SOBRE A CACHOEIRA ALTA DO
TARUMÃ (MANAUS-AM)

Trabalho de Conclusão de Curso apresentado à
Universidade do Estado do Amazonas para a obtenção do
título de Licenciado em Geografia

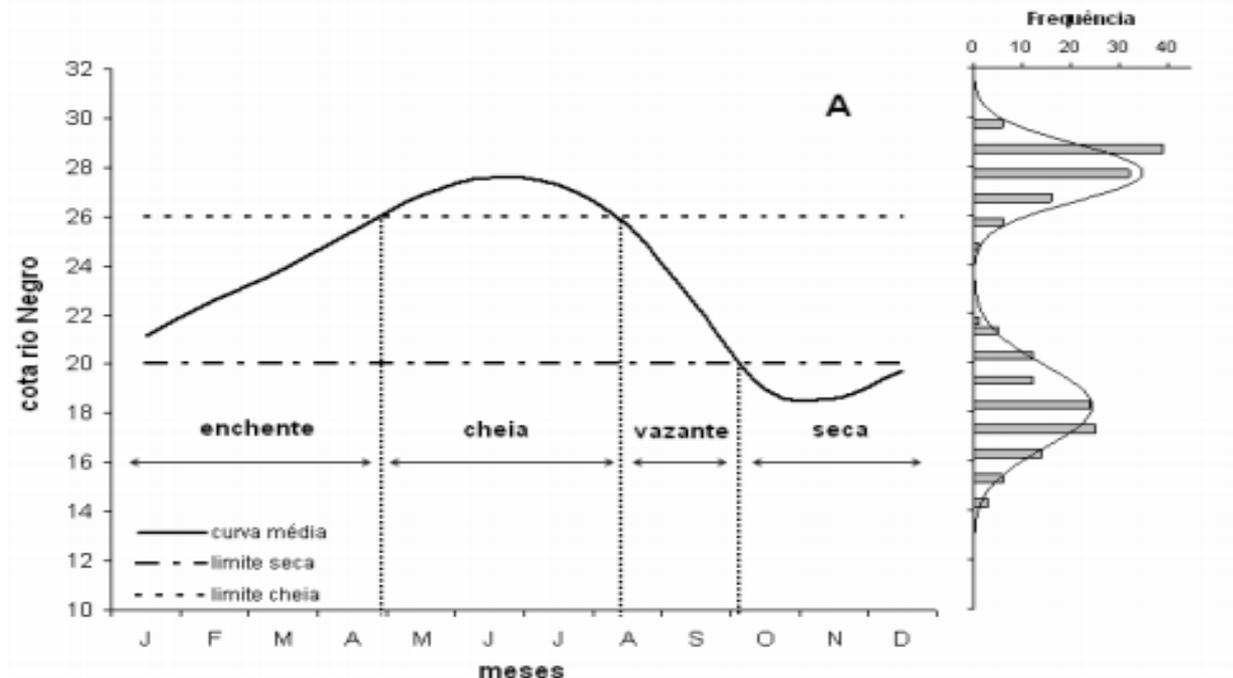
Figura 1 - Valores médios mensais do nível de água do rio Negro, indicando os quatro períodos hidrológicos

Desse modo, no Rio Negro (figura 1) o período de enchente acontece entre os meses de janeiro e abril, a cheia acontece entre maio e julho e a vazante entre agosto e setembro, sendo os meses de novembro e dezembro o período de seca (BITTENCOURT; AMADIO, 2007).

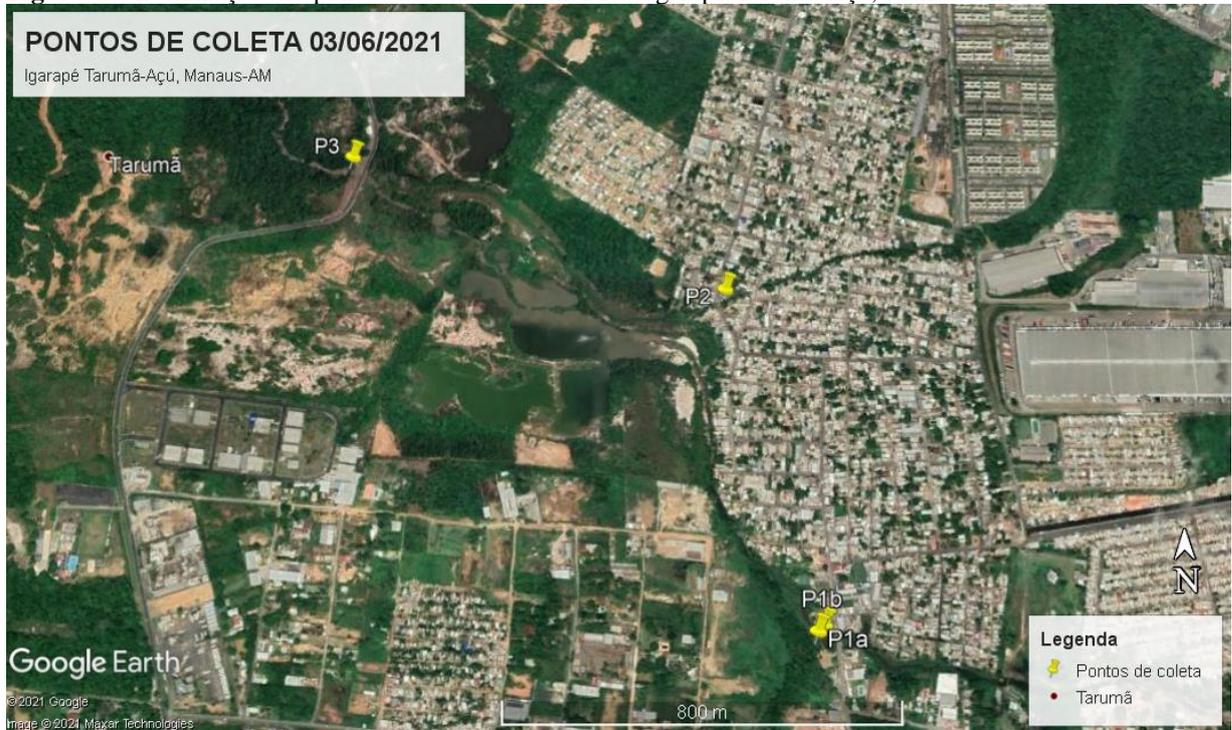
Figura 5 - Localização dos pontos de coleta das amostras: Igarapé Tarumã-Açu, Manaus-AM

A nomeação do trecho P2 ocorreu por ser um curso d'água localizado mais ao centro dos pontos, com maior proximidade ao P3, que é a Cachoeira Alta do Tarumã (objeto da pesquisa). Dessa forma, os trechos ao foram distribuídos e nomeados como pontos: P1a, P1b, P2 e P3. (figura 5).

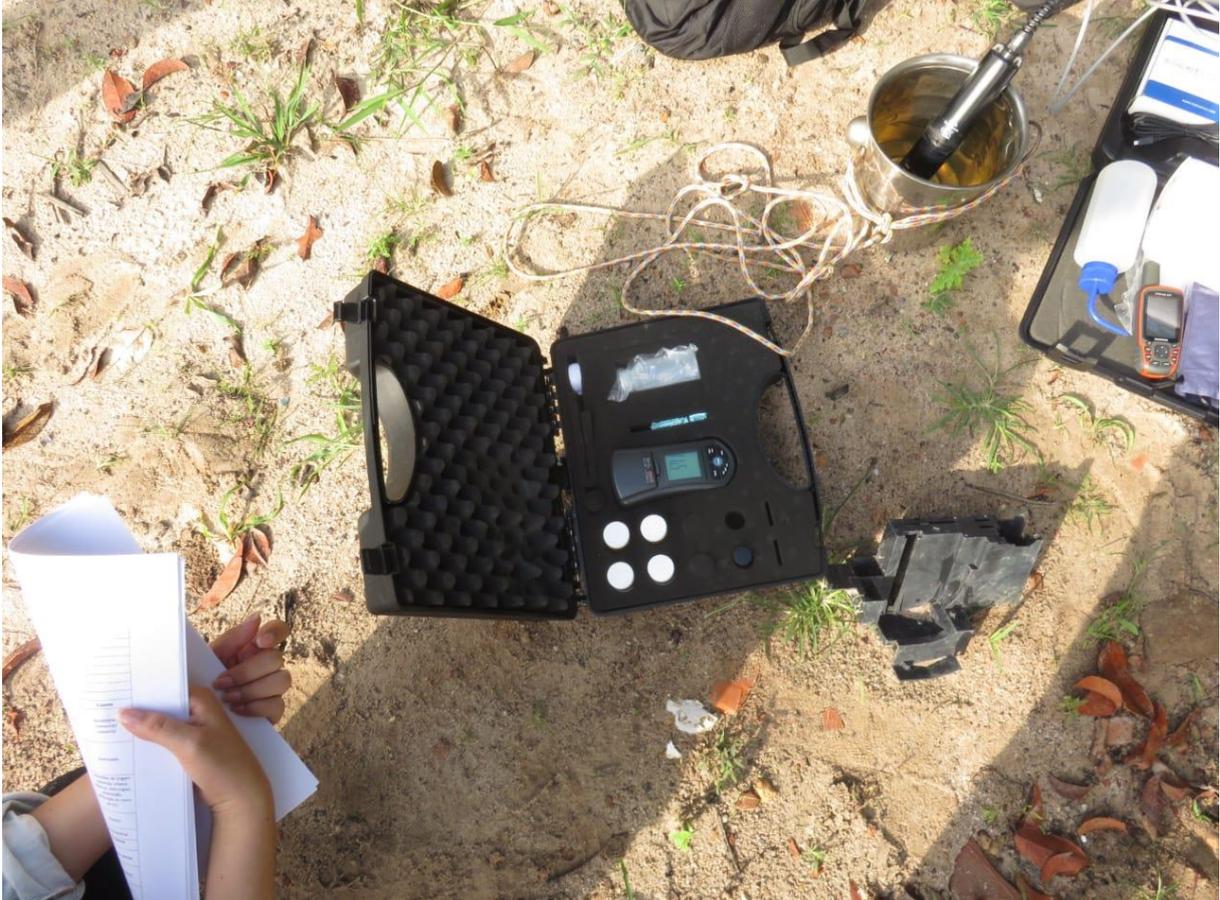
Figura 7 - Procedimento de realização da análise físico-química da água

líquidos. Os equipamentos utilizados para essa verificação foram: Termo-Higro-Anemômetro-Luxímetro Digital Portátil Mod. Thal-300, o turbidímetro - Instrutherm TD-300 e a sonda multiparâmetro - Hanna HI98194 (figura 7).

A análise físico-química contou com o auxílio de um balde inoxidável e uma corda de 3 (três) metros para alcance do corpo hídrico de cada ponto da coleta. Os procedimentos iniciais da coleta contaram com a higienização do balde com água destilada para não ocorrência de interferências nas medições.

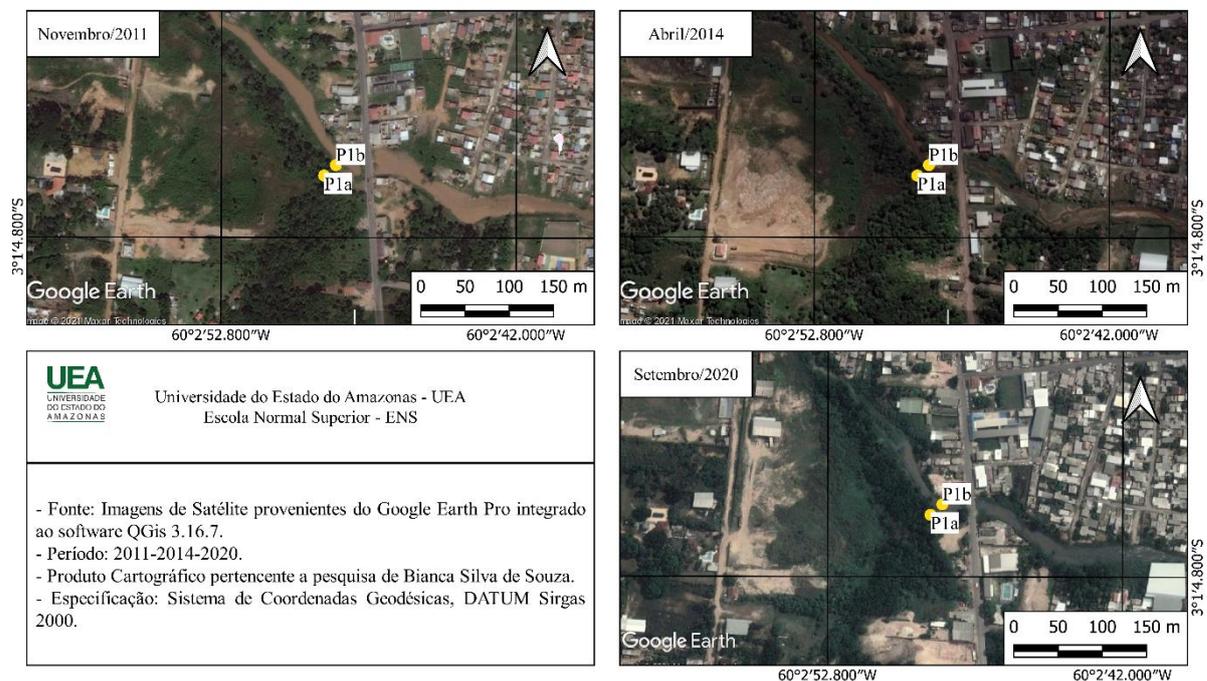
Figura 8 - Análise do uso e cobertura do solo nos pontos 1a e 1b do Igarapé Tarumã-Açu, Manaus-AM

Estes trechos estão localizados nas coordenadas geográficas: $03^{\circ}01'02.4''S$ $60^{\circ}02'49.0''W$ e $03^{\circ}01'02.1''S$ $60^{\circ}02'48.6''W$ (figura 8).

A partir das imagens do satélite Google Earth Pro, notou-se impactos relacionados a supressão da vegetação e diversificação do uso de algumas áreas próximas aos pontos P1a e P1b para a construção de grandes galpões, além, dos imóveis residenciais e comerciais. Ressalta-se a existência de armazéns e contêineres especificamente, em lugares de difícil acesso com solo exposto, sem vegetação e/ou sem pavimentação.

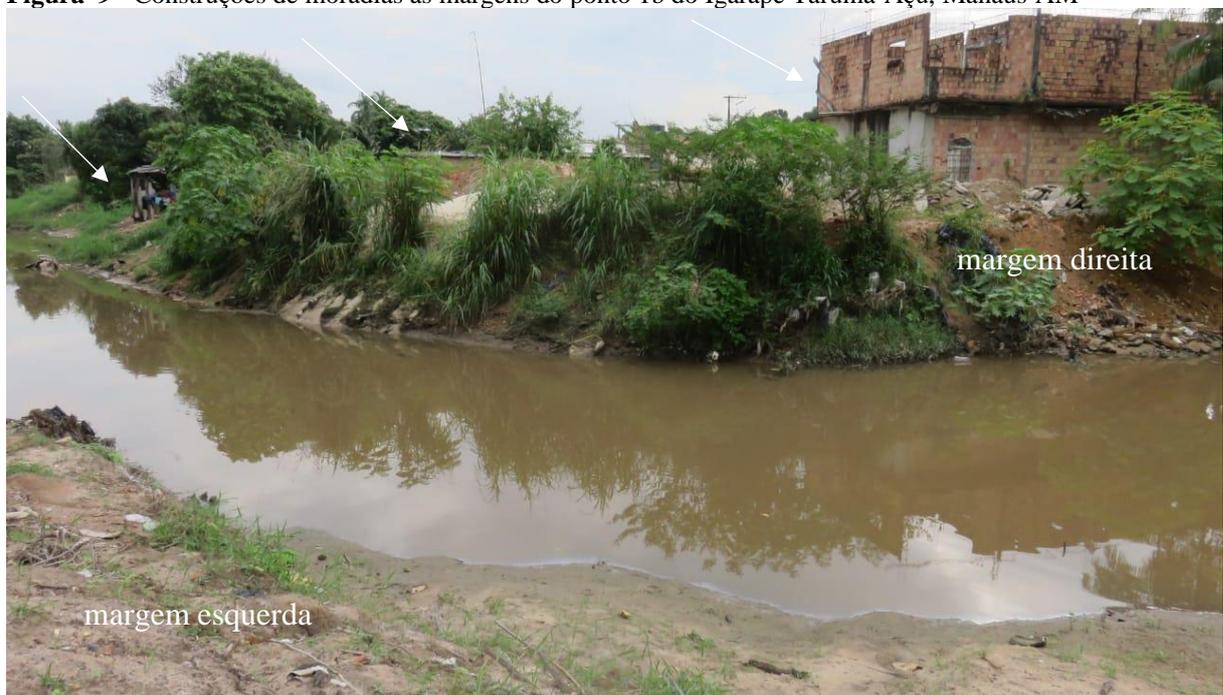
Figura 9 - Construções de moradias às margens do ponto 1b do Igarapé Tarumã-Açu, Manaus-AM

Ainda em setembro de 2020 nota-se que foram intensificadas as intervenções na Área de Proteção Permanente - APP, através de uso antrópico com o assoreamento de parte do curso d'água para a construção de moradias às margens, principalmente, em se tratando da margem direita (observada no campo), a qual possui maior ocupação antrópica, que conseqüentemente ocasionaram na modificação do solo, na vegetação, no corpo hídrico e na paisagem do trecho pesquisado (figura 9).

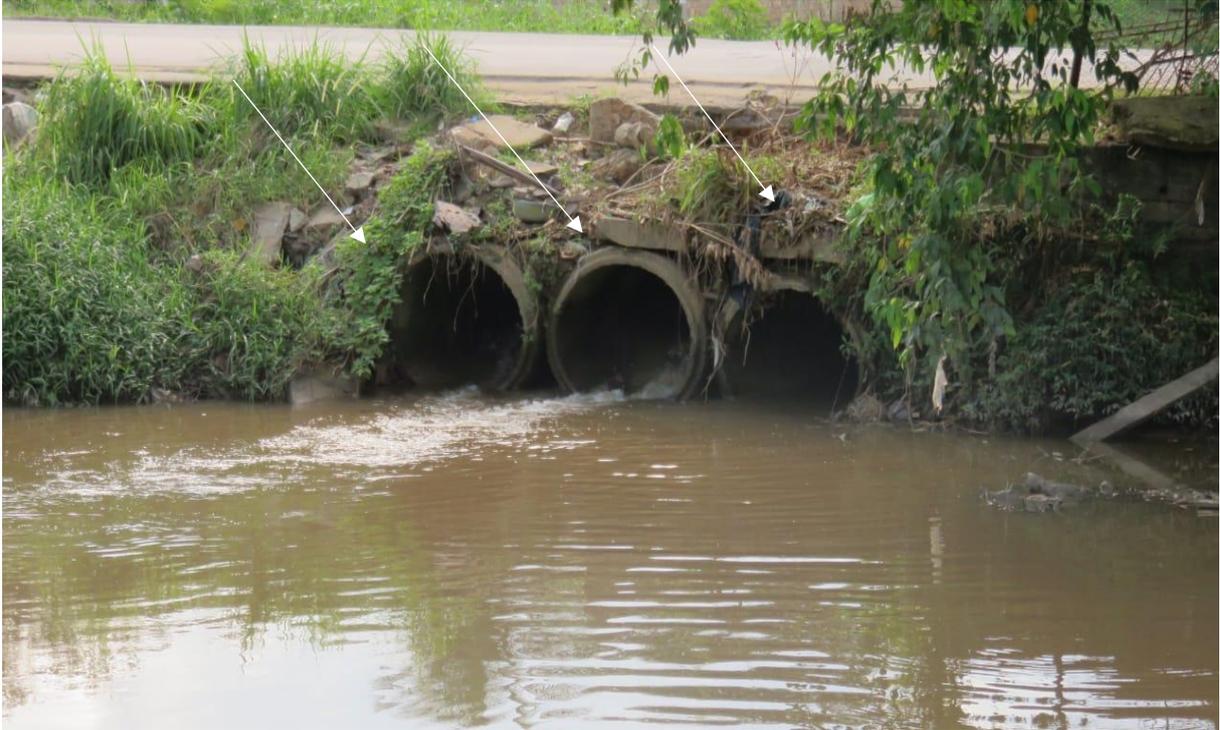
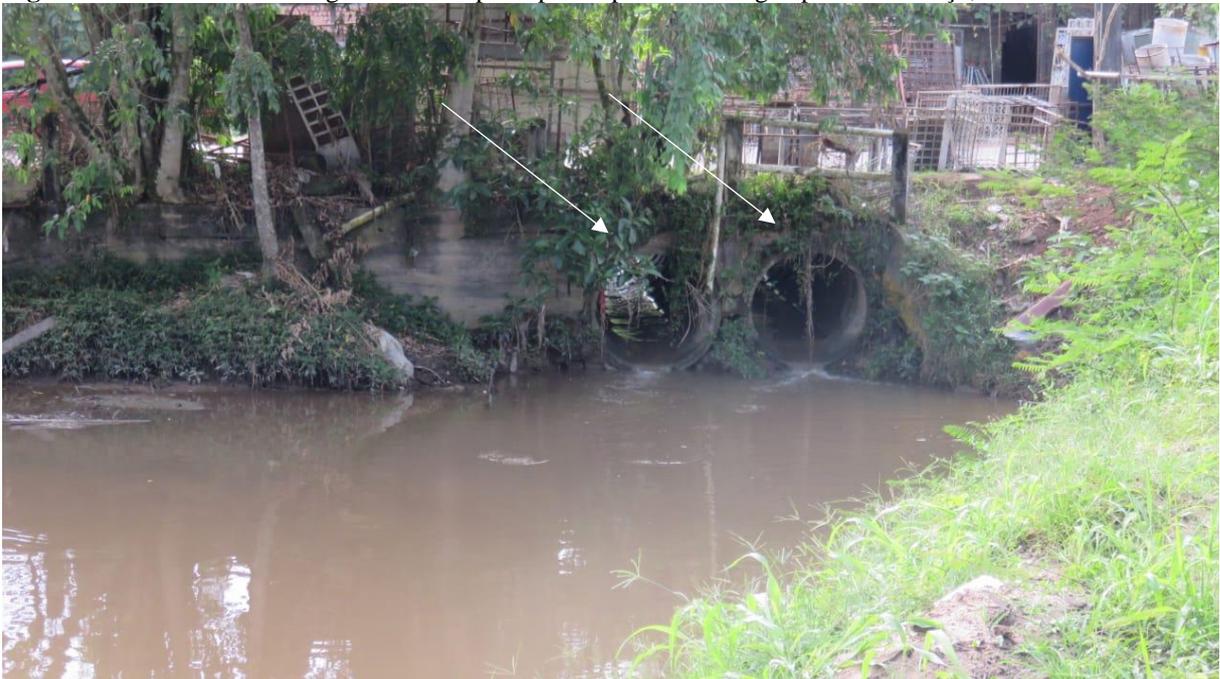
Notou-se ainda, que o curso d'água sofreu alterações decorrentes de obras de drenagem com a colocação de 5 (cinco) grandes tubulações abaixo da Av. Flor Rita, que resultaram no aumento da força e do volume de água deste canal (figuras 10 e 11).

Figura 10 - Sistema de drenagem no canal principal do ponto 1b do Igarapé Tarumã-Açu, Manaus-AM

Figura 11 - Sistema de drenagem no canal principal do ponto 1b do Igarapé Tarumã-Açu, Manaus-AM

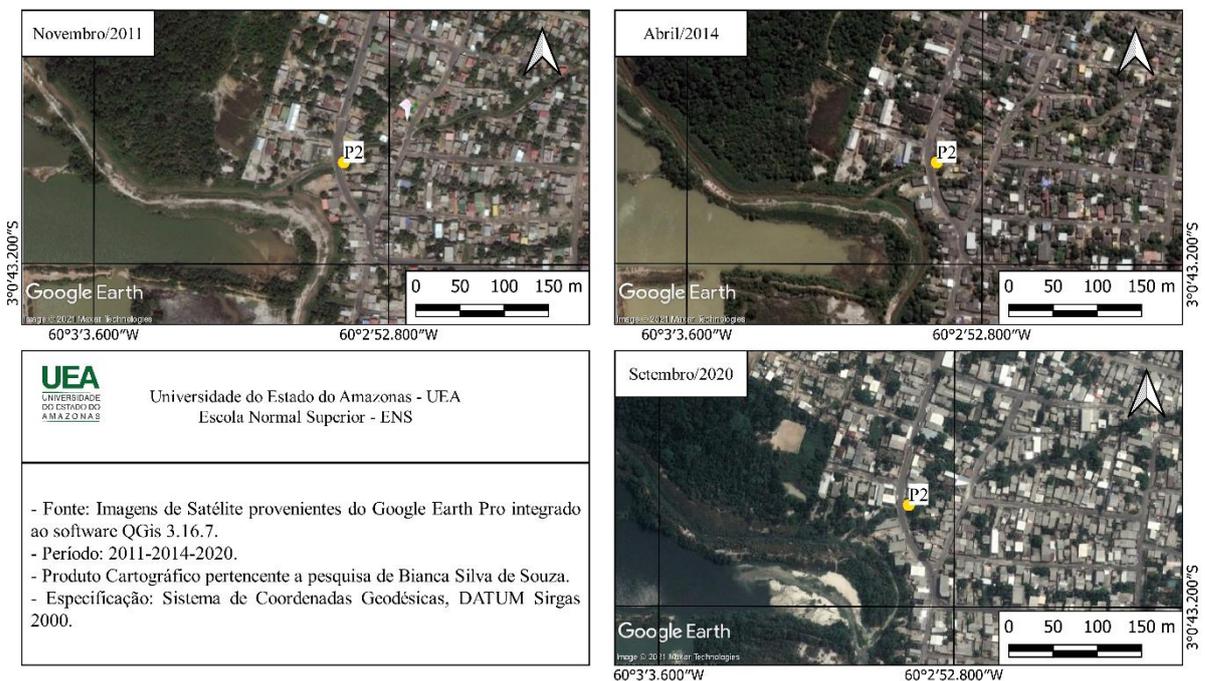
Figura 12 - Análise do uso e cobertura do solo do ponto 2 do Igarapé Tarumã-Açu, Manaus-AM

O segundo ponto de coleta – P2, está localizado nas coordenadas $03^{\circ}00'39.42720''S$ $60^{\circ}02'54.45960''W$ e foi possibilitado, a partir da Av. Praia da Ponta Negra (figura 12).

O ponto 2 da Av. Praia da Ponta Negra é caracterizado por ser um empreendimento de ponte, que assim como o recorte anterior, é utilizado por muitos veículos, incluindo os do transporte coletivo de passageiros. A avenida como um todo possui diversificadas edificações de moradias, comércio e serviços como por exemplo: oficinas mecânicas, restaurante, material de construção, loja de modulados, distribuidora, barbearias, mercadinho, escritório jurídico, entre outras. Demonstrando assim, intenso processo de urbanização.

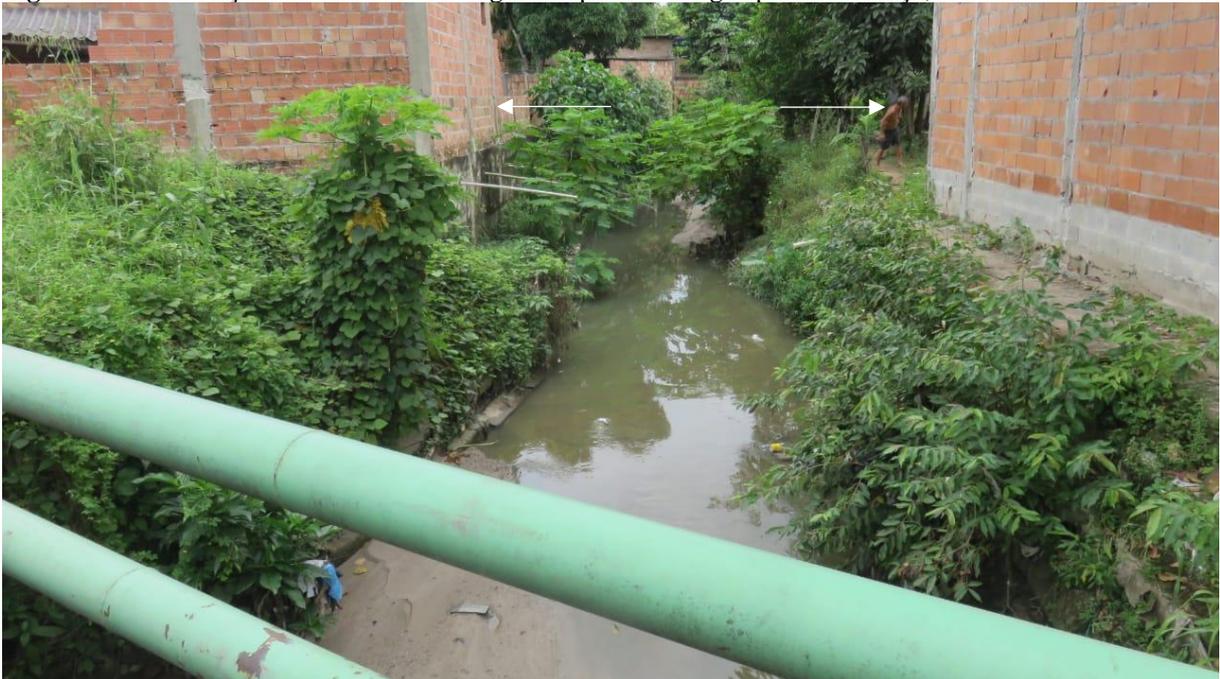
Figura 13 - Construções de moradias às margens do ponto 2 do Igarapé Tarumã-Açu, Manaus-AM

A análise do mapa com recorte temporal de setembro de 2020 pode ser associada as construções de edificações na APP observadas no campo do dia 03 de junho de 2021 (figura 13).

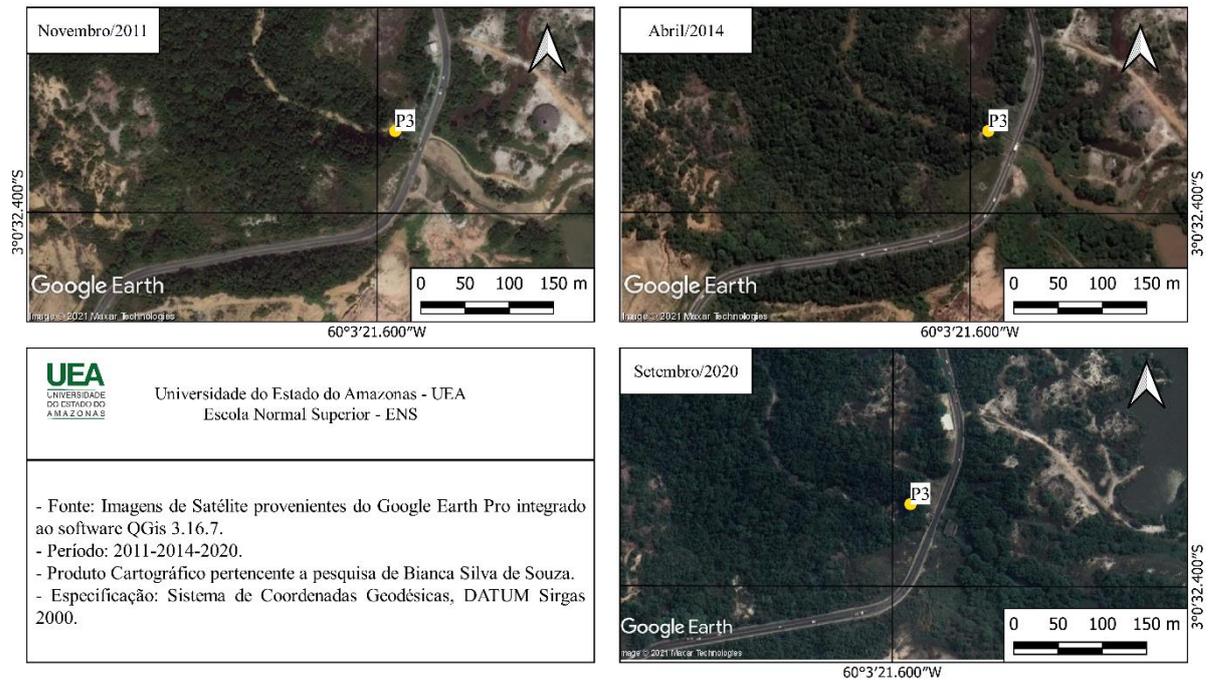
Figura 14 - Análise do uso e cobertura do solo do ponto 3 do Igarapé Tarumã-Açu, Manaus-AM

O terceiro e último ponto de coleta – P3, foi a Cachoeira Alta do Tarumã, objeto de estudo desta pesquisa. Ela está localizada nas coordenadas 03°00'29.35080"S 60°03'20.94480"W e o seu acesso foi possibilitado, a partir da Av. do Turismo, conhecida como Estrada do Tarumã (figura 14).

Nota-se a partir do mapa as modificações referentes ao uso do solo na região, com alterações referentes ao uso da terra, com presença de solo exposto. No entanto, nos anos seguintes, de 2014 e 2020, nota-se o crescimento de vegetação secundária que ocupa a maior parte da área da Cachoeira Alta do Tarumã e modifica de forma significativa a sua paisagem.

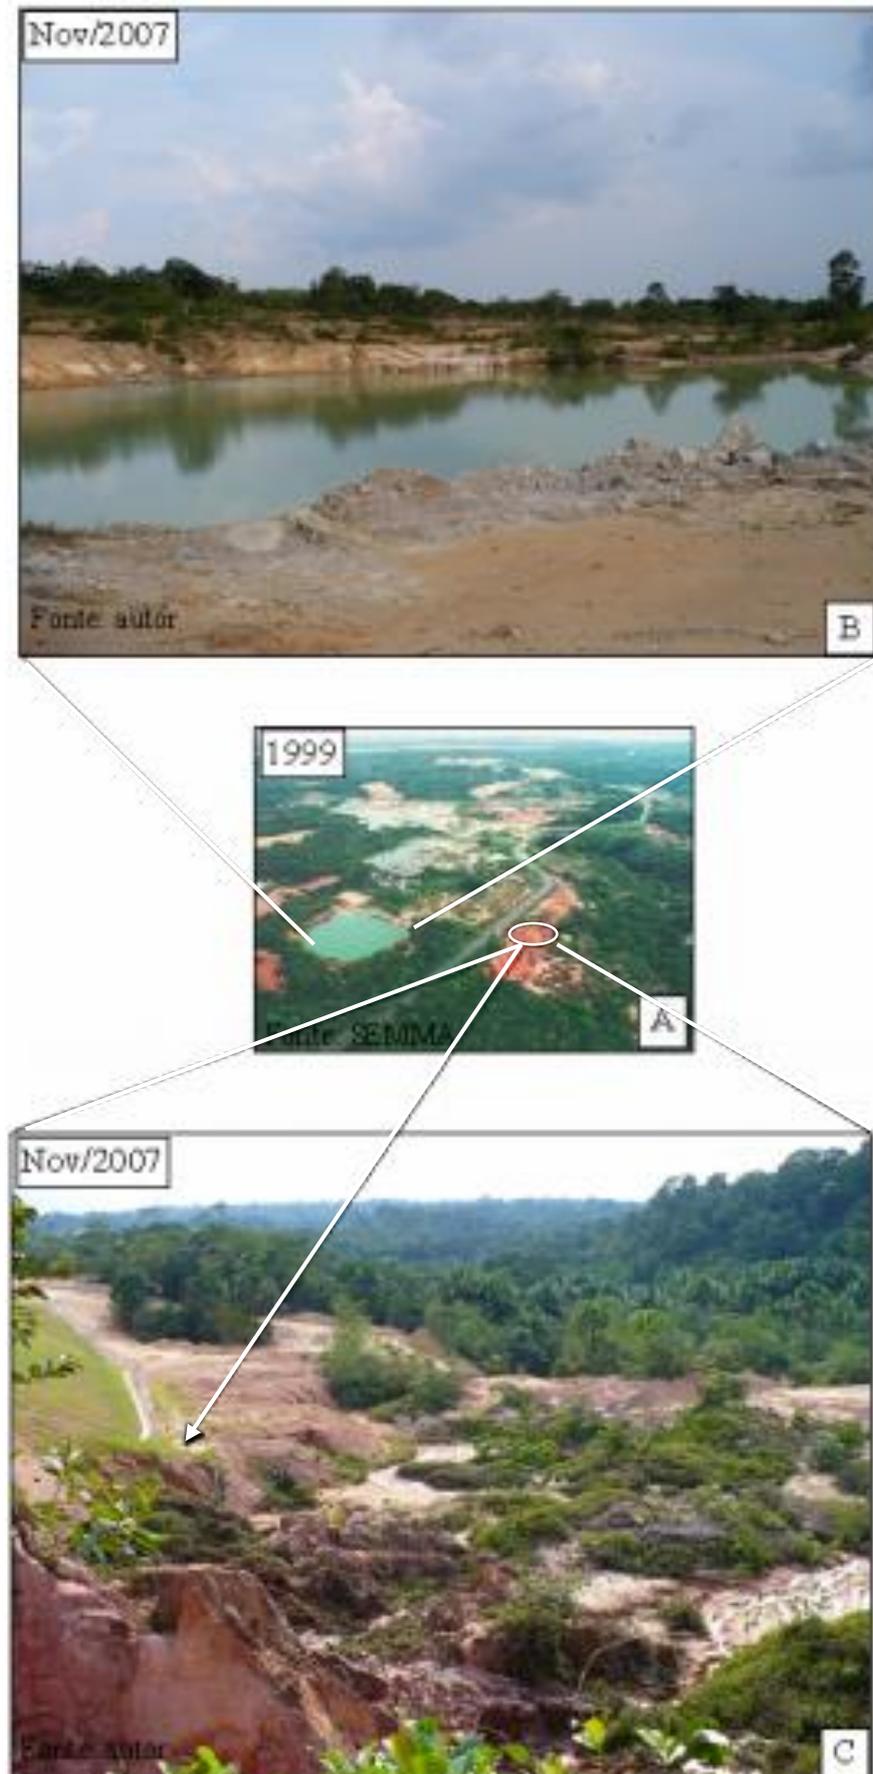
Figura 15 - Extração de arenito interdita em 1989 e não recuperadas no bairro Tarumã, Manaus-AM

Um dos principais fatores a serem destacados sobre a região da Cachoeira Alta do Tarumã é que em décadas passadas sofreu com problemas oriundos da extração mineral irregular, que segundo Cardoso (2008) impactou de forma significativa os recursos hídricos da região (figura 15).

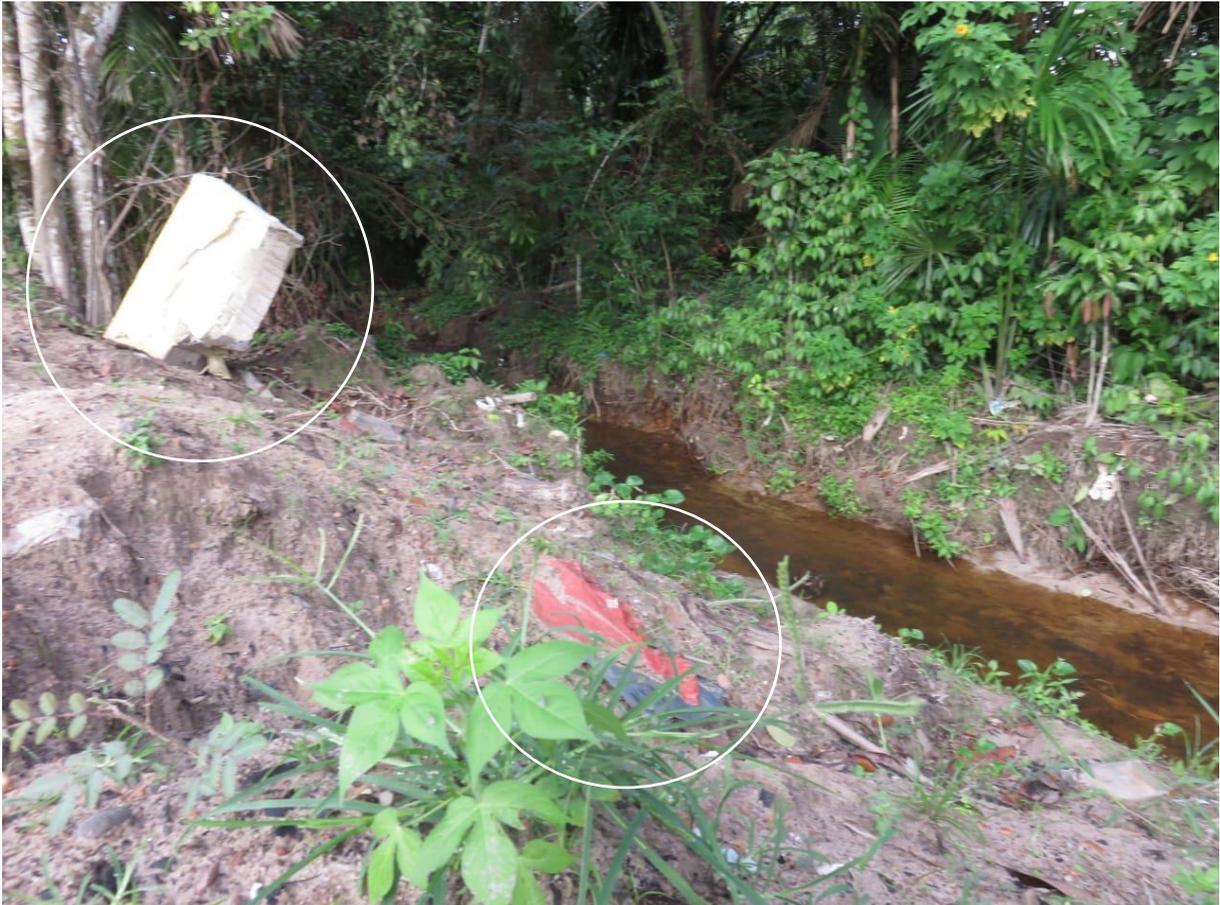
Figura 16 - Alterações antrópicas decorrentes do uso doméstico no ponto 1a do Igarapé Tarumã-Açu, Manaus-AM

No trecho que foi classificado como ponto P1a, observou-se a ocupação das margens do corpo d'água com a presença de vegetação ripária natural, com erosão moderada. As alterações antrópicas observadas são decorrentes de ações domésticas relacionadas ao lixo e esgoto (figura 16).

Salienta-se ainda, que no ponto P1a não foi possível sentir odor no curso d'água e nem observar a presença de oleosidade. Visto que, suas águas são transparentes com fundo arenoso. A partir da observação desses parâmetros foi alcançada a pontuação de 32 (trinta e dois) nos parâmetros de 1 (um) à 10 (dez) com a distribuição de pontos de 0 (zero) à 4 (quatro).

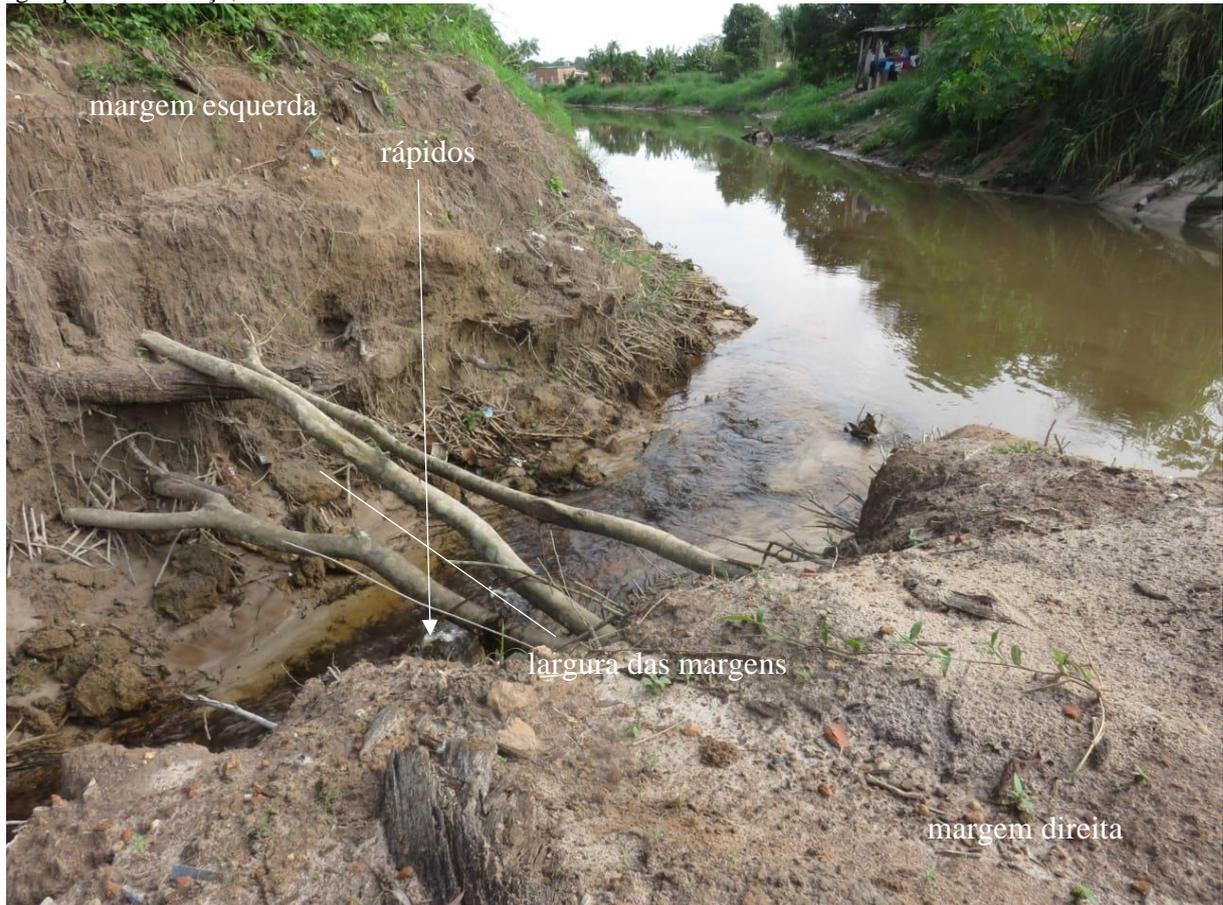
Figura 17 - Observação da largura do curso d'água do ponto 1a que desagua no canal principal do ponto 1b do Igarapé Tarumã-Açu, Manaus-AM

A extensão de rápidos é caracterizada como rápidos com a largura igual ao curso, mas com o comprimento menor que o dobro da largura do canal e com rápidos relativamente frequentes em todo o trecho (figura 17).

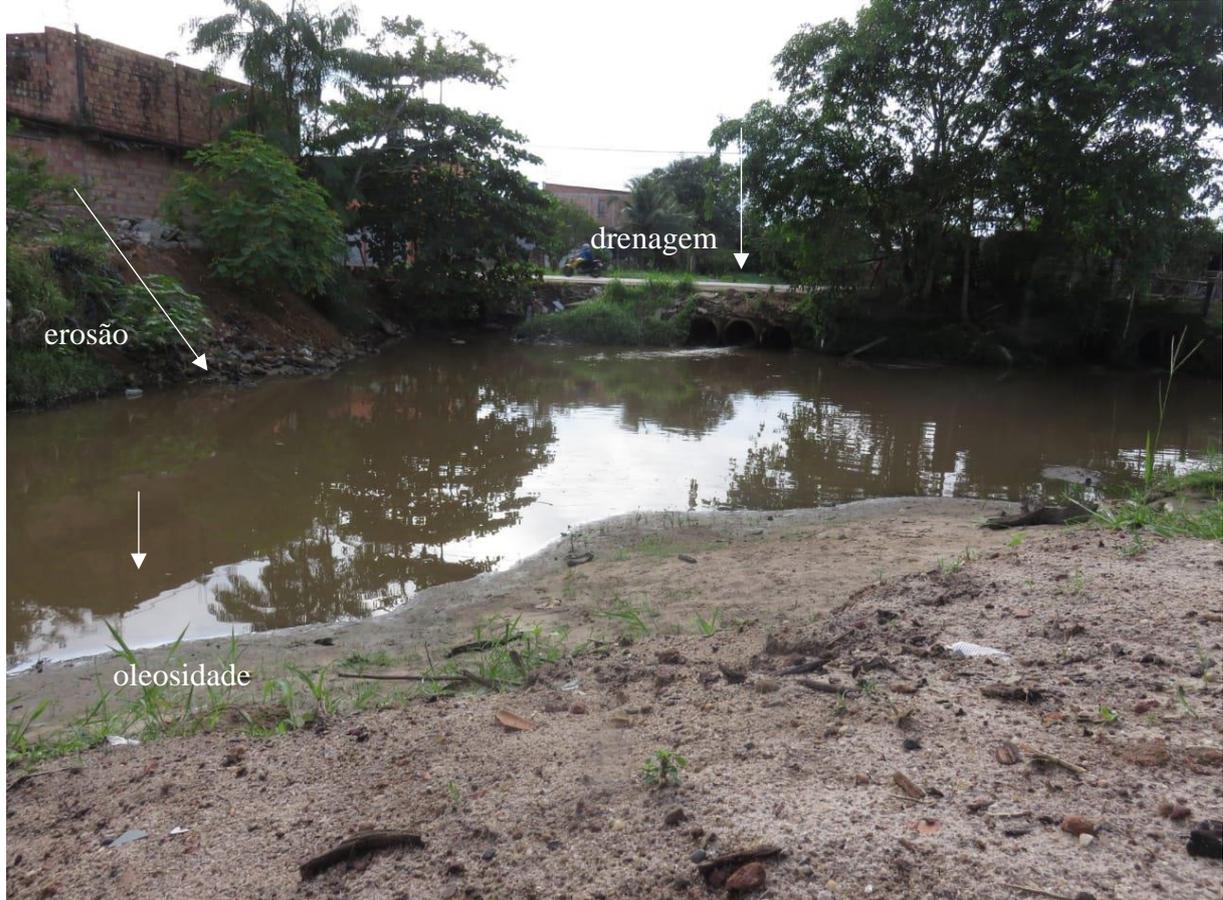
Figura 18 - Erosão moderada e ações antrópicas no ponto 1b do Igarapé Tarumã-Açu, Manaus-AM

antrópicas de origem urbana (figura 18). Isto, a partir da observação de uso do curso d'água por atividades domésticas referentes ao esgoto despejado no corpo hídrico, presença de lixo e das obras de drenagem que foram realizadas neste canal, que alteraram o seu curso.

A cobertura vegetal no leito do rio foi caracterizada como ausente. Não foi possível sentir odor no curso d'água e nem no seu sedimento do fundo. Entretanto, observou-se a presença de oleosidade na superfície do corpo hídrico, tendo o fundo do tipo lamoso.

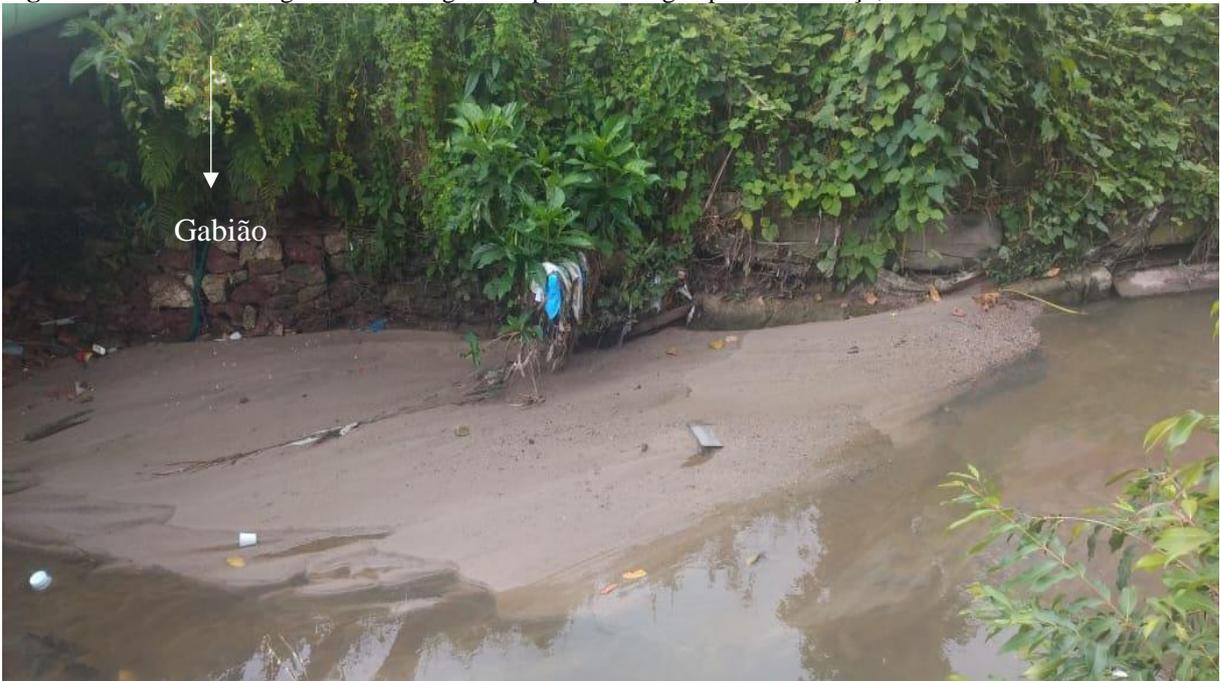
Figura 19 - Estrutura de gabião nas margens do ponto 2 do Igarapé Tarumã-Açu, Manaus-AM

No entanto, o que difere esse ponto dos anteriores é a observação da ausência em erosão decorrente da existência de uma contenção denominada de gabião ou cestão, na qual malhas de arames galvanizados são dispostos nas margens do trecho do igarapé e preenchidos com rochas resistentes. Desse modo, foi possibilitado a integração dessas rochas ao meio e essas margens tornaram-se permeáveis e com erosão controlada (figura 19).

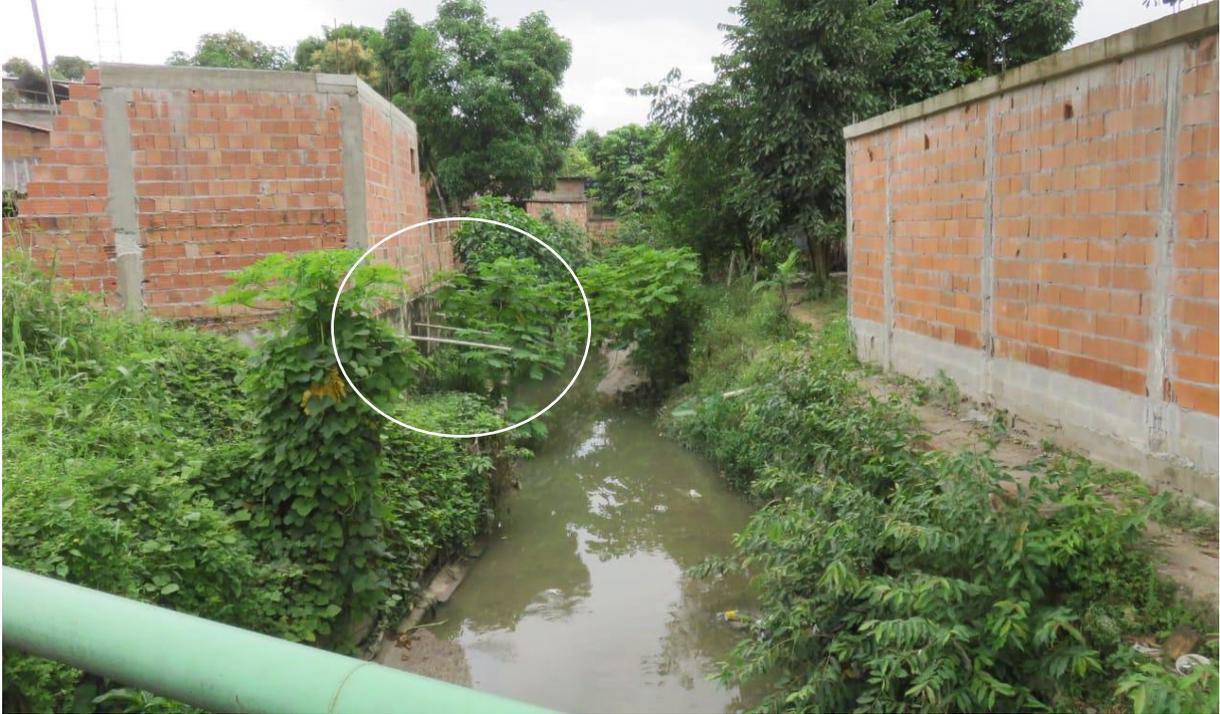
Figura 20 - Lançamento de esgoto no ponto 2 do Igarapé Tarumã-Açu, Manaus-AM

As alterações antrópicas existentes nesse trecho são oriundas do processo de urbanização da área. Isto, a partir da observação de uso do curso d'água por atividades domésticas e comerciais, que lançam o esgoto e resíduos diversos no corpo hídrico, alterando a sua qualidade ambiental (figura 20).

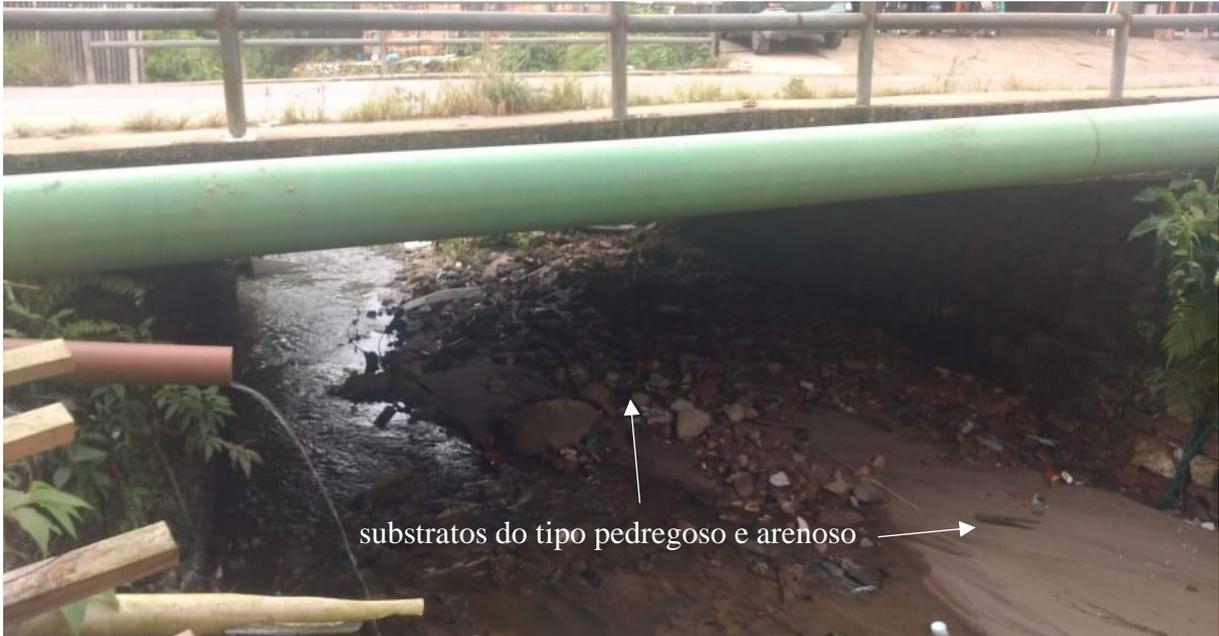
Figura 21 - Substrato do fundo do corpo hídrico do tipo pedregoso e arenoso no ponto 2 do Igarapé Tarumã-Açu, Manaus-AM

Salienta-se ainda, a não existência de extensão de rápidos ou corredeiras. Além, de possuir seu substrato de fundo com a presença de areia e pedregosidade (figura 21) que cobre mais de 75% do corpo hídrico.

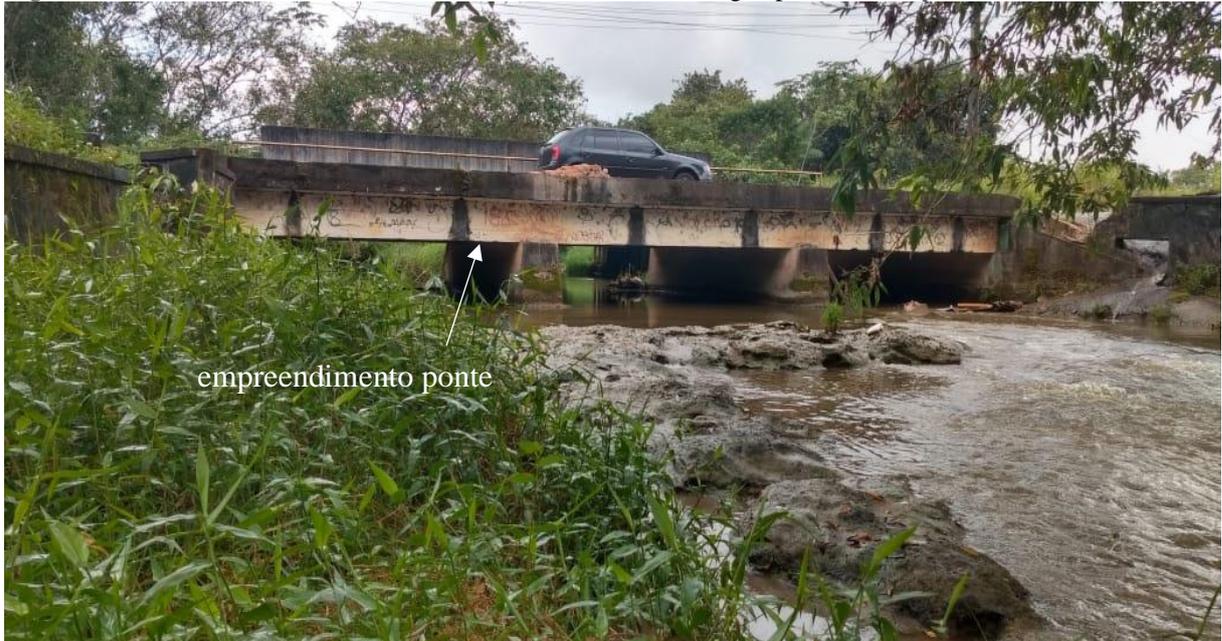
Figura 22 - Ponte de acesso à Cachoeira Alta do Tarumã – P3 do Igarapé Tarumã-Açu, Manaus-AM

No entanto, destaca-se a presença da estrutura da ponte (figura 22) da Av. do Turismo (Estrada do Tarumã), que está em constantes uso e modificações decorrentes de obras públicas de recapeamento e duplicação da via.

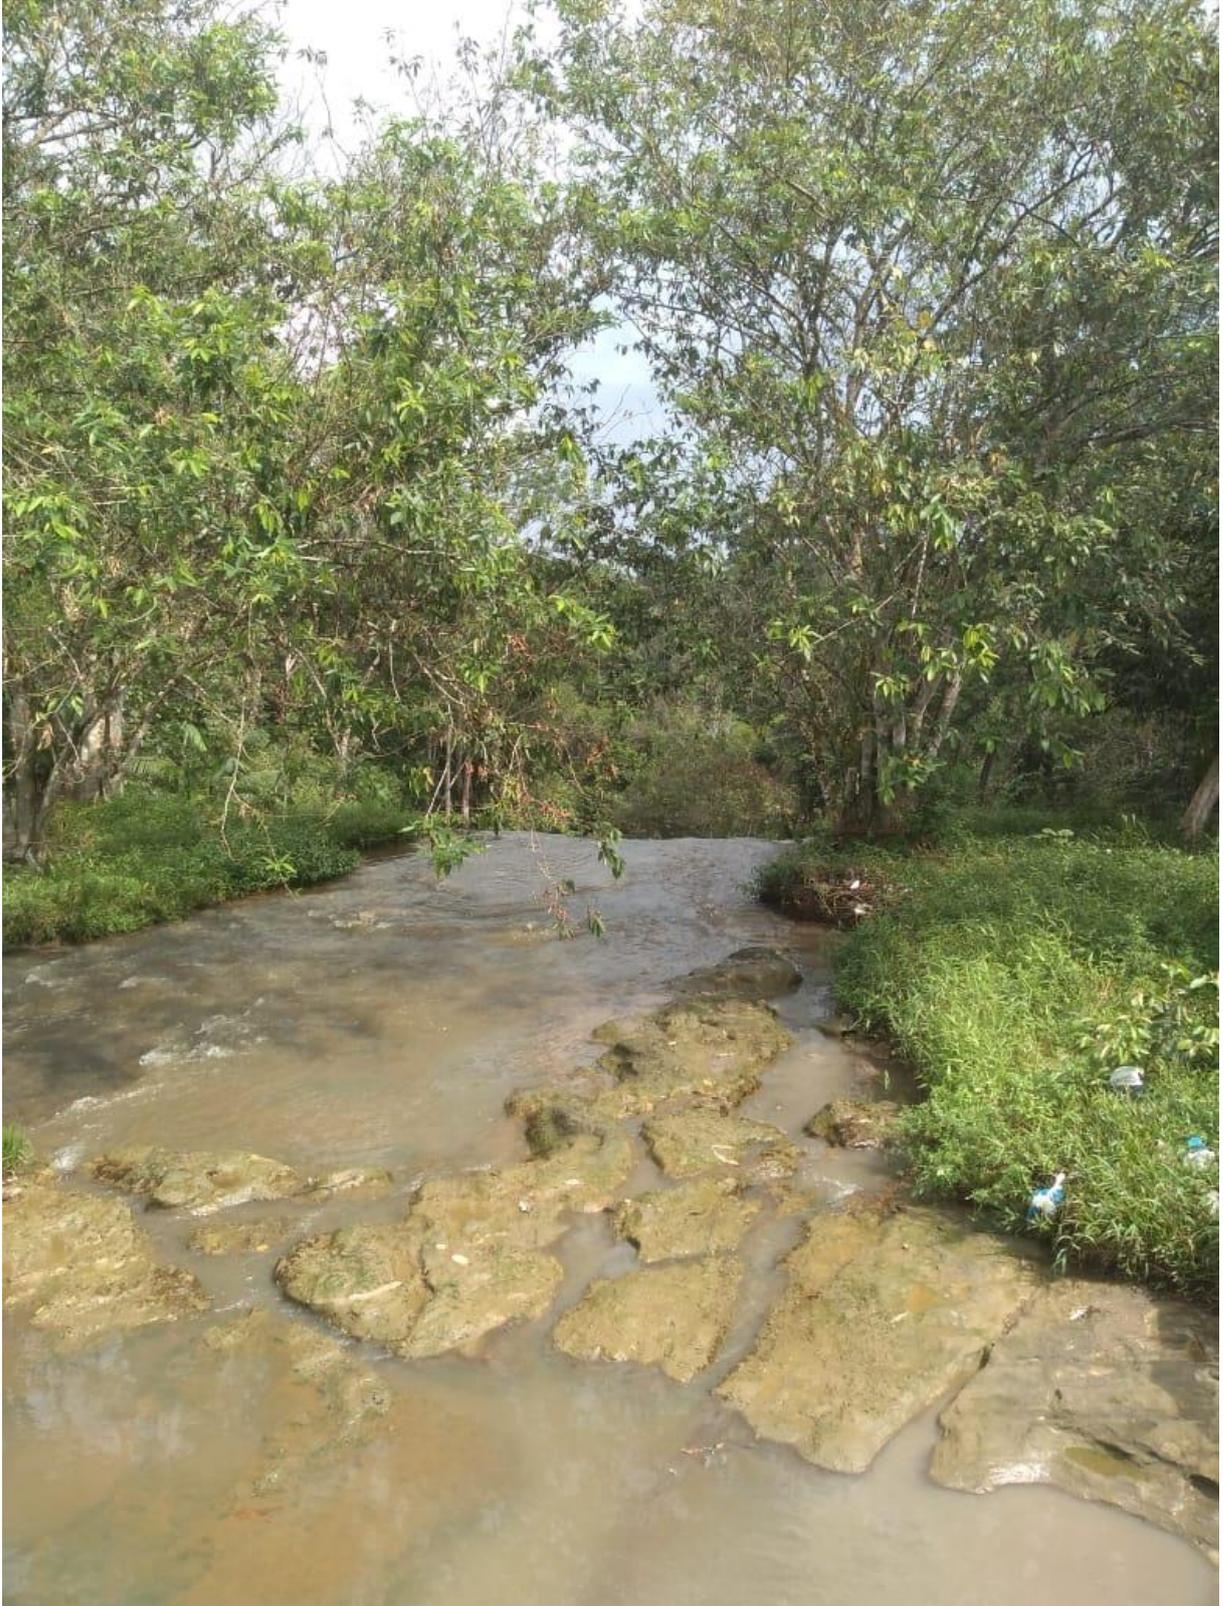
Figura 23 - Fundo pedregoso na Cachoeira Alta do Tarumã - P3 do Igarapé Tarumã-Açu, Manaus-AM

A cobertura vegetal do leito é caracterizada como parcial, sem a presença de oleosidade, o tipo de fundo observado foi de rochas, denominado como pedregoso (figura 23). No entanto, o curso d'água possui coloração com material argiloso em suspensão caracterizando a água como amarelada e turva e com a presença de odor forte de esgoto. Somando assim, 30 (trinta) pontos para os primeiros parâmetros observados.

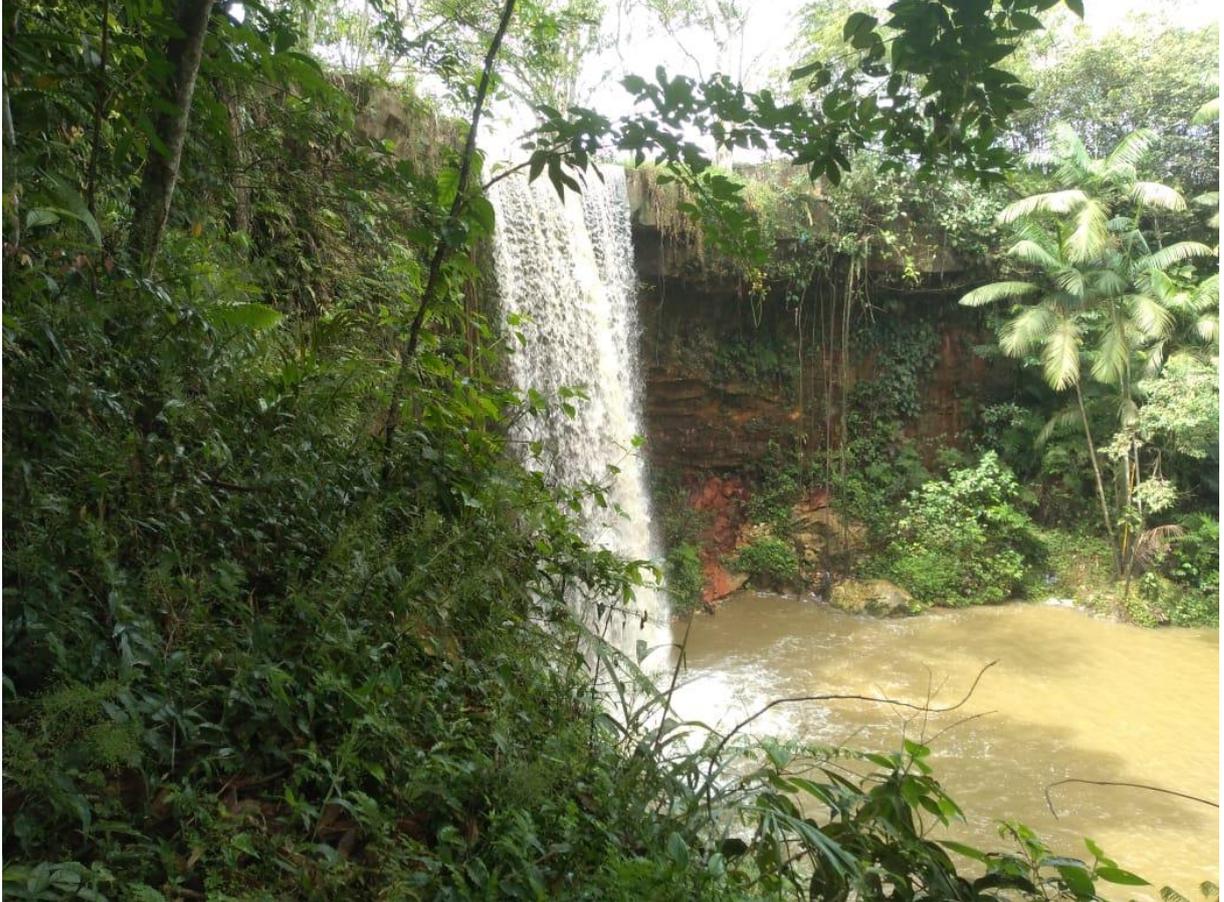
Figura 24 - Queda d'água da Cachoeira Alta do Tarumã - P3 do Igarapé Tarumã-Açu, Manaus-AM

Pontuou-se a presença de vegetação riparia nativa, com desflorestamento evidente, mas com mínima influência antrópica, não afetando o desenvolvimento da vegetação com a estabilidade das margens observadas como estáveis e a não existência de vegetação aquática, somando-se mais 41 (quarenta e um) pontos nos parâmetros observados, totalizando 71 (setenta e um) pontos e caracterizando a Cachoeira Alta do Tarumã – P3 como um ambiente natural.
