A DEGRADAÇÃO DO SOLO POR MEIO DA EROSÃO: PRINCIPAIS AGENTES CONDICIONANTES E IMPACTOS SOCIOAMBIENTAIS CAUSADOS POR VOÇOROCAS NO LAGO DO ZÉ AÇU, PARINTINS-AM

Rildo Oliveira Marques¹
Reginaldo Luiz Fernandes de Souza²

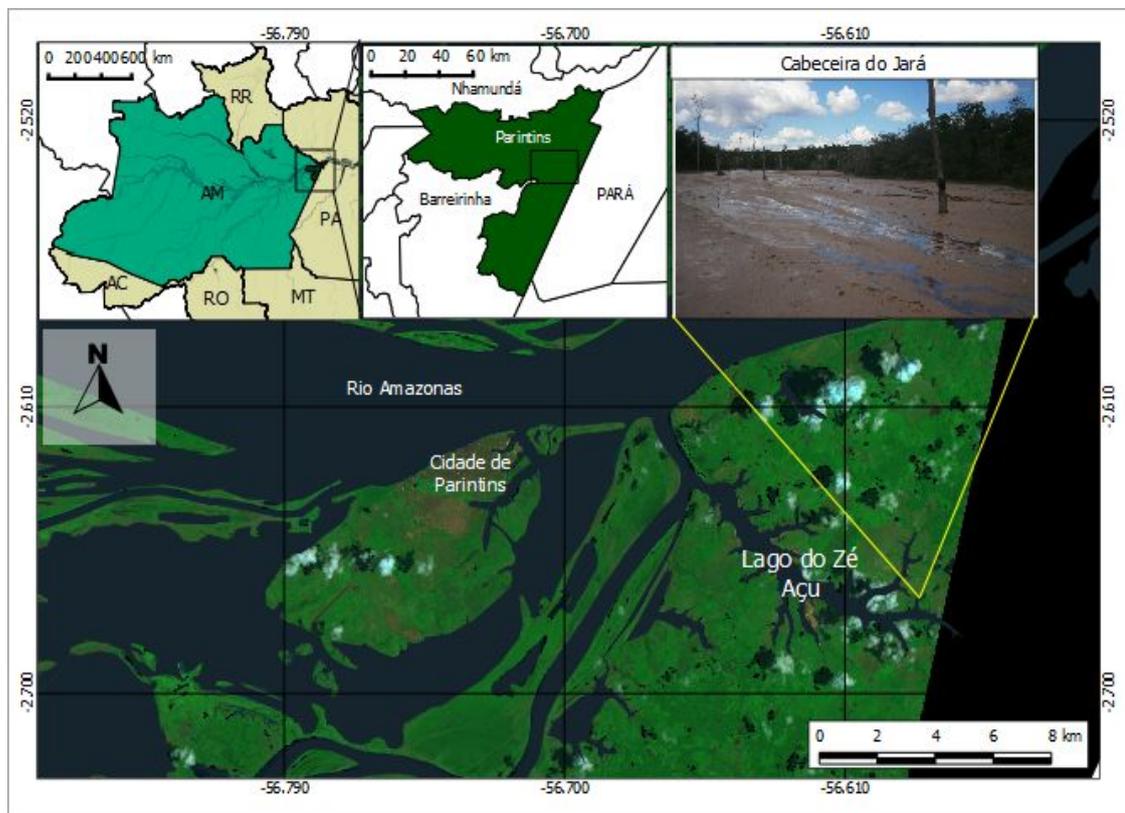
Nesse contexto de degradação do solo pela erosão descrito acima, encontra-se a área de estudo (figura 1), localizada na cabeceira do Jará, a montante das margens do Lago do Zé Açu, pertencente ao Projeto de Assentamento do INCRA de Vila Amazônia que está distante aproximadamente 11 km a leste da zona urbana do Município de Parintins-AM, onde foi detectada uma área com intenso processo erosivo, com um total de nove voçorocas de grande porte.

Figura 1: Localização da área de estudo. Em destaque o assoreamento na foz da cabeceira do Jará.

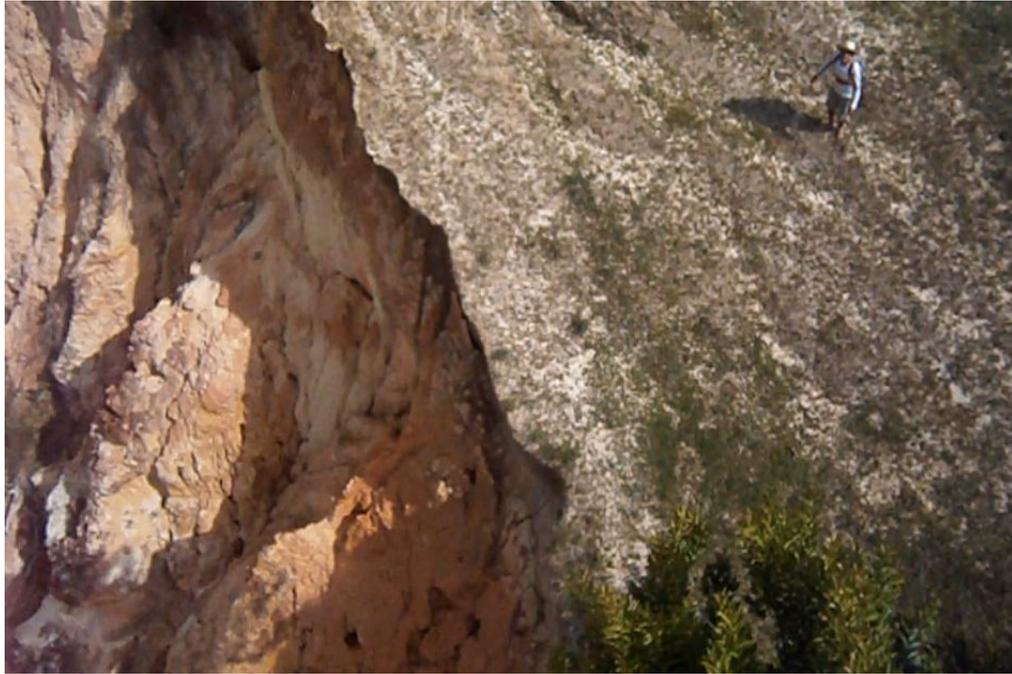
Figura 2: Vista aérea da dimensão da borda da Voçoroca principal (V1), que apresenta 150 m de largura e 32 m de profundidade.
Fonte: Rildo Marques, 20/10/2013.

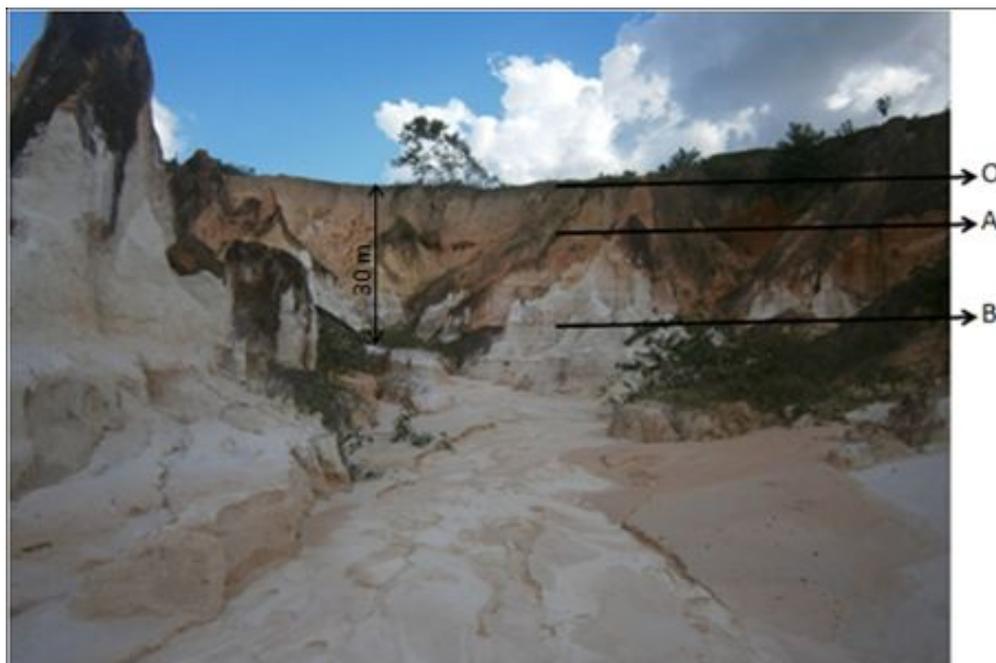
De acordo com Igreja; Carvalho; Franzinelli (2010), os depósitos mais antigos da Formação Alter do Chão são mais argilosos, mais compactos e intemperizados. Nesse contexto, a classificação do solo na área de ocorrência das voçorocas é constituída por latossolo amarelo, composto basicamente por três horizontes: um horizonte superficial com baixa concentração de matéria orgânica (O), um horizonte formado de argila e pequenas lateritas (A), e em sua base um horizonte com uma alta concentração de material arenoso (B), o que classifica esta como uma área de extrema susceptibilidade à erosão (figura 3).

Figura 3: Perfil do solo no interior da Voçoroca 1 (V1).
Fonte: Rildo Marques, 04/08/2013.

Nessa conjuntura, cabe aqui mencionar que é na localidade do Zé Açú que se concentra um dos maiores reservatórios de areia do município de Parintins⁶, e isso tem ligação direta com tais processos erosivos, como coloca Vieira (2010) ao afirmar que do ponto de vista físico os principais fatores condicionantes para a formação de voçorocas estão ligados justamente a existência de solos arenosos e a chuva que precipita ou infiltra sobre esse tipo de solo.

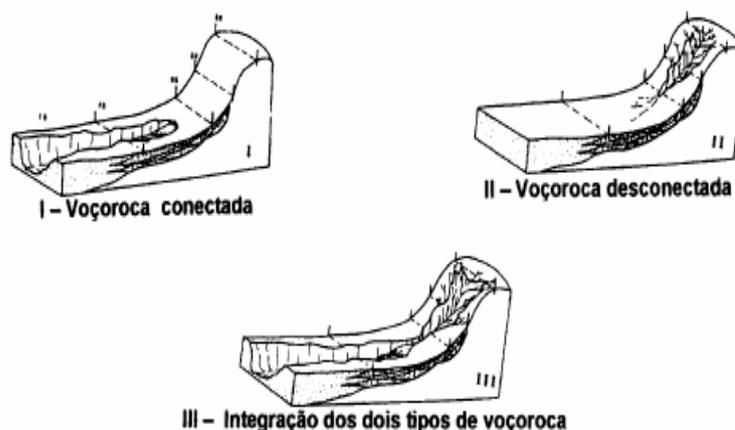
Nesse sentido, adotou-se para este trabalho o modelo conceitual de evolução de voçorocas (figura4) proposto por Oliveira (2005), onde o mesmo propõe a existência de três tipos principais de voçorocas: as conectadas à rede de drenagem, as desconectadas à rede de drenagem e as integradas.

Figura 4: Modelo conceitual de evolução de voçorocas.
Fonte: Oliveira (2005).

As voçorocas conectadas estariam associadas ao escoamento subterrâneo nas partes baixas da encosta, podendo ser consideradas canais de primeira ordem. As desconectadas que se encontram na parte superior da encosta estariam ligadas ao escoamento superficial e não poderiam ainda ser consideradas um canal de primeira ordem em virtude de não estarem ligadas à rede de drenagem, e já o terceiro tipo, as voçorocas integradas, seriam a junção das duas formas anteriores (OLIVEIRA, 2005).

A cabeceira do Jará como mencionado anteriormente apresenta-se com um total de nove voçorocas, sendo seis(6) dessas integradas a rede de drenagem do Lago do Zé Açú (V1, V3, V5, V6, V8, V9), duas conectadas (V2, V7), e uma desconectada a este (V4).

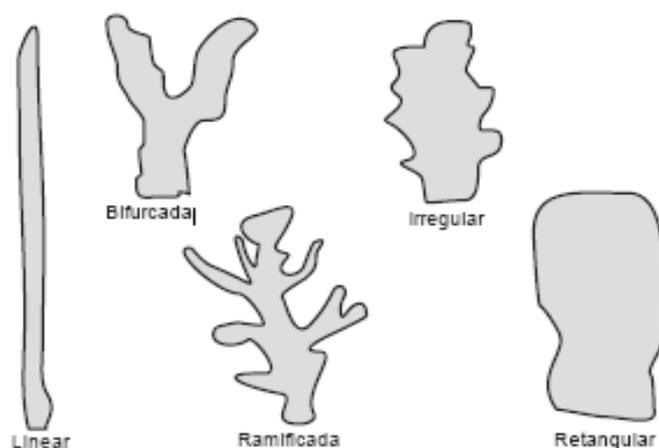
Já em relação às formas, Vieira (2010) aponta que as voçorocas podem ser classificadas em linear, bifurcada, ramificada, irregular e retangular (figura 5), sendo que cada forma é resultante de processos específicos e das características do local de ocorrência, tais como geologia (litologia e estrutura), relevo (forma e declividade), solo, cobertura vegetal e o sistema de drenagem superficial ou subsuperficial.

Figura 5: Principais formas de voçorocas.
Fonte: Vieira (2008).

Segundo Viera (2010), a forma linear estaria ligada à existência de uma zona principal de convergência de drenagem e já a bifurcada apresentaria duas zonas de fluxos superficiais concentrados. A voçoroca ramificada é caracterizada pela ocorrência de vários canais de drenagem, ocorrendo principalmente em solos do tipo latossolo, característico da área em estudo e a irregular estaria ligada a existência de um ou mais fluxos superficiais concentrados, sendo também uma transição entre as demais formas existentes. Por outro lado, a retangular pode estar associada, em alguns casos, a forma final da expansão de uma das outras formas descritas acima.

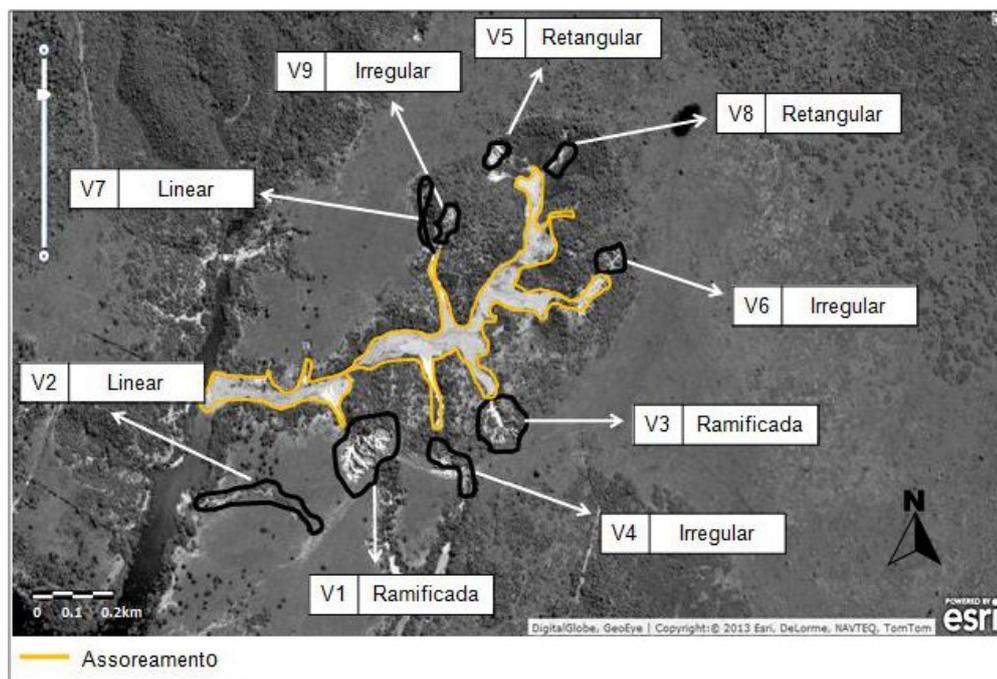
justamente no fato de se compreender quais tipos de formas predominam, pois à medida que uma área apresenta, por exemplo, um maior número de voçorocas mais complexas e com vários padrões de drenagem tais como as ramificadas, irregulares e as retangulares, pode-se considerar esta como uma área altamente degradada, pois houve uma grande perda de material erodido, e já o contrário poderia ser observado se houvesse a predominância de voçorocas do tipo lineares, pois não haveria nesse caso grande perda de material. A figura 6 demonstra a classificação das nove voçorocas encontradas na cabeceira do Jará.

Figura 6: Formas das voçorocas da Cabeceira do Jará.

O modelo teórico proposto por Oliveira (2005) e adaptado por Vieira (2008), revela um estágio avançado de degradação do solo e conseqüentemente do lago, pois foi possível identificar que há uma predominância de voçorocas complexas, tais como ramificadas (3), irregulares (2) e retangulares (2), que pelo fato de seis destas estarem ligadas a rede de drenagem fluvial, apresentam maiores descargas de sedimentos que influenciam diretamente no assoreamento do Lago do Zé Açú.

Por outro lado, a voçoroca V4 identificada como irregular, apesar de não estar ligada a rede de drenagem do lago, se fundiu a uma outra e hoje impede o acesso via terrestre a comunidade de São Sebastião localizada ao norte do local. O que mais chamou a atenção neste caso é a intensidade com que a erosão ocorreu, pois segundo o mapa gerado pelos moradores em 2007 através do Projeto Nova Cartografia Social da Amazônia, a área que separava as duas voçorocas hoje unidas, era de aproximadamente 50 metros uma da outra.

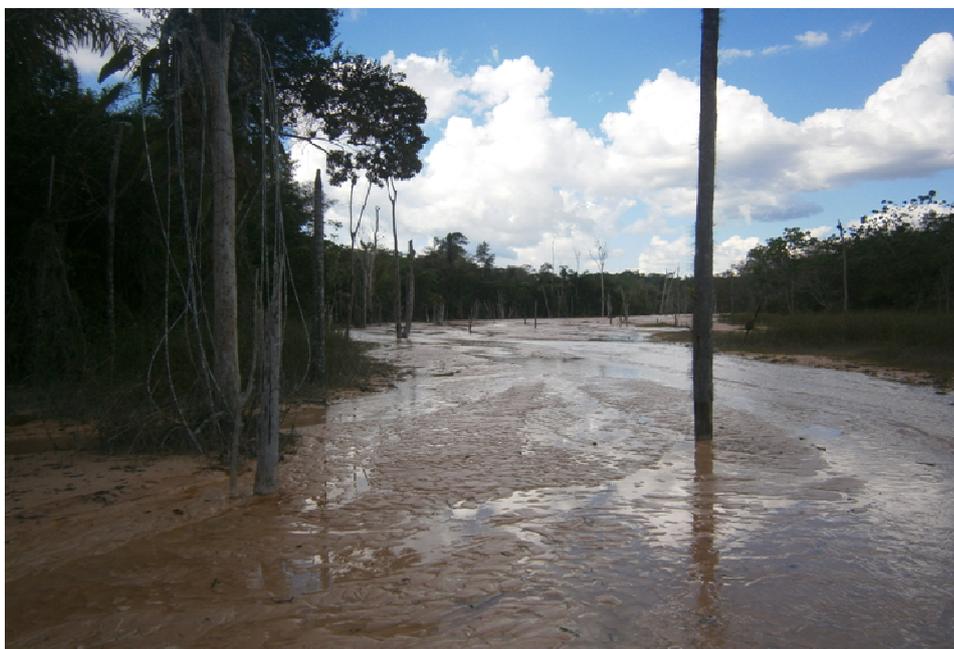
Nesse sentido, um dos primeiros efeitos gerados a partir da degradação do solo pela erosão na cabeceira onde se instalou as voçorocas, se deu em função das alterações ocorridas pela grande perda de massa do solo que se deslocou para o lago (figura 7), o que levou a

Figura 7: Assoreamento causado por voçorocas. Cabeceira do Jará, Zé Açu.
Fonte: Rildo Marques, 04/08/2013.

Dessa forma, um dos principais problemas gerados pela presença dessas erosões é o assoreamento que praticamente destruiu a cabeceira, pois aterrou suas nascentes e acabou com os peixes que antes existiam em grande quantidade. Por outro lado, a expansão dos sedimentos em suspensão no lago já atinge vários quilômetros e está cada vez mais se aproximando das comunidades situadas na margem e prejudicando principalmente as famílias que ainda utilizam aquela água para o consumo, como no caso de algumas residências isoladas.
